Kystbroprojektet

Rapport nr. 198

English: The Coastal Bridge Project

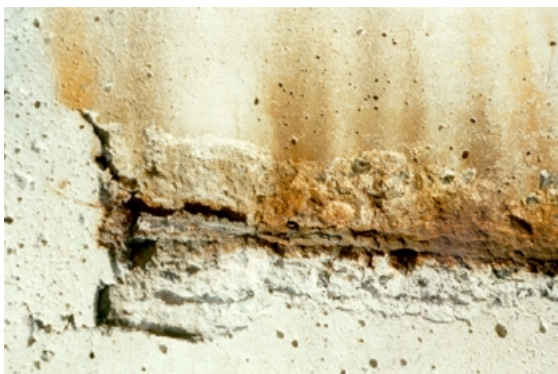
Korroderet armering, afskallet dæklag (Vejlefjordbroen)

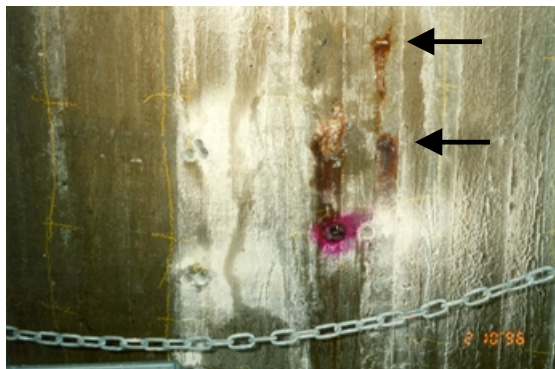
"Rustpletter" - udfældning af røde korrosionsprodukter (Sallingsundbroen)

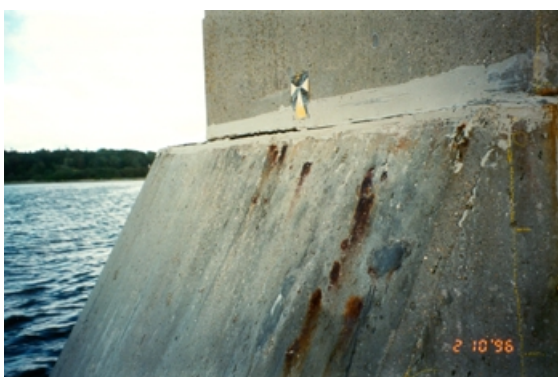
"Rustpletter" - udfældning af røde korrosionsprodukter (Sallingsundbroen)

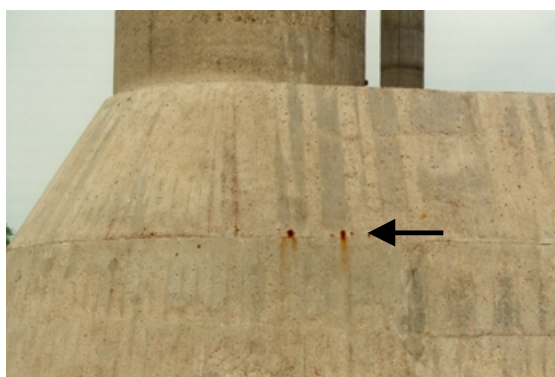
"Rustpletter" (Svendborgsund)

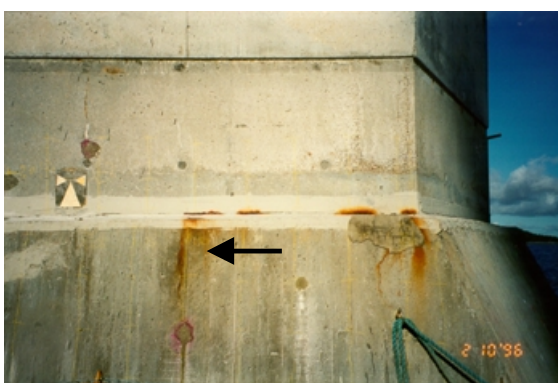
Revne med udfældning af korrosionsprodukter (Sallingsundbroen)

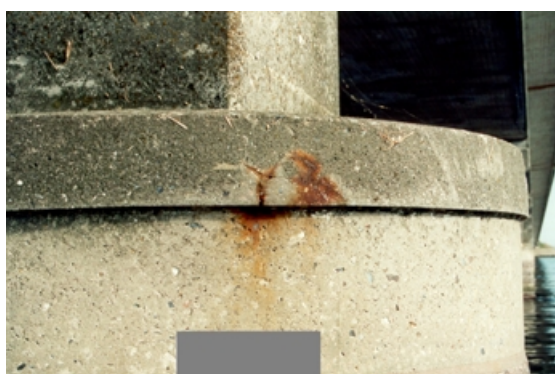
Revne med udfældning af korrosionsprodukter (Siøsundbroen)

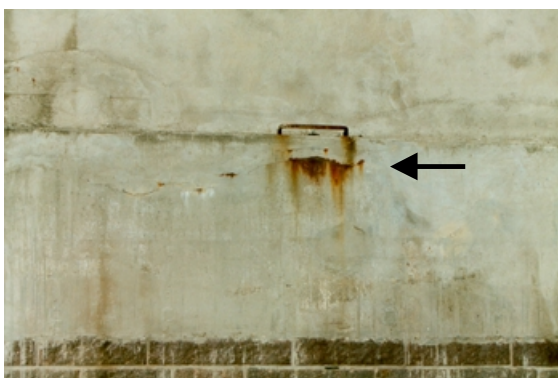
Skade i støbeskel til reparation (Langelandsbroen)

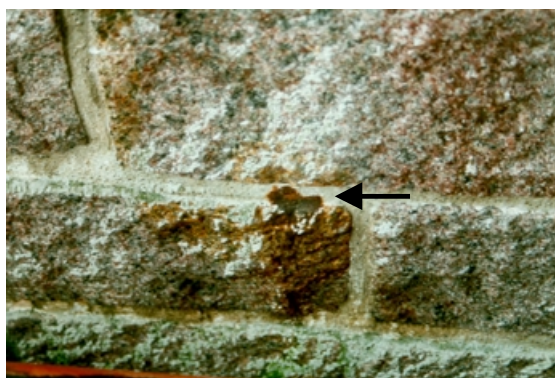
Udfældning af korrosionsprodukter i fuger i parament (Langelandsbroen)

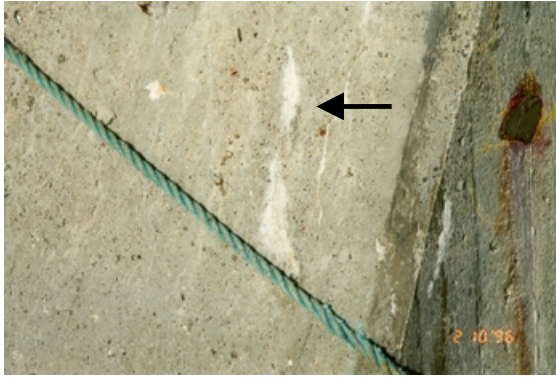
Revner med hvide udfældninger
(Sallingsundbroen)

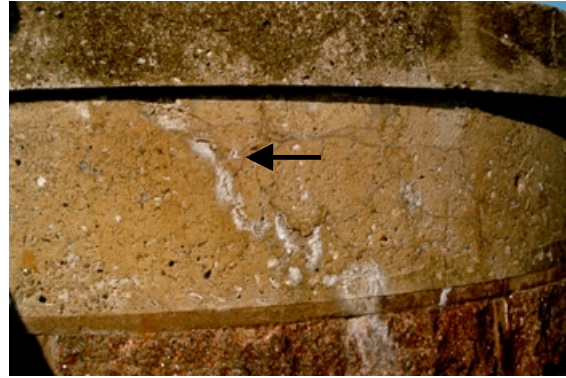
Netrevner og revne med hvide
udfældninger (Siø Sundbroen)

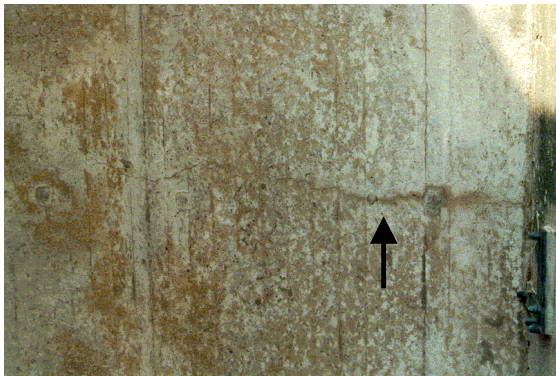
Enkelt revne (Siø Sundbroen)

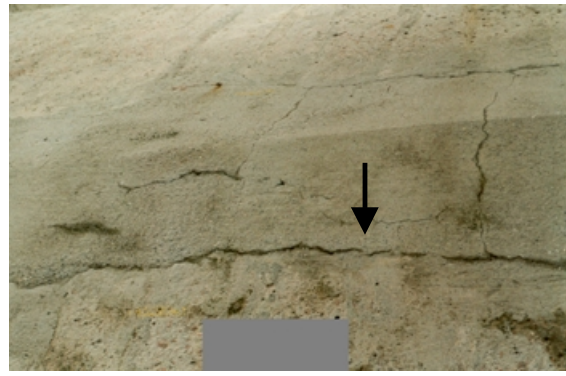
Revner i reparation (Svendborgsundbroen)

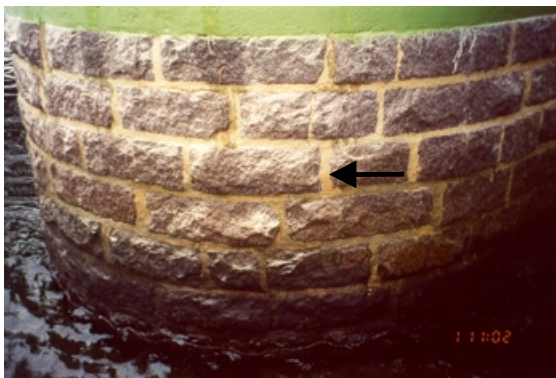
Enkelt grov revne (sten-mørtel) i paret
uden udfældninger (Vilsundbroen, pille 4)

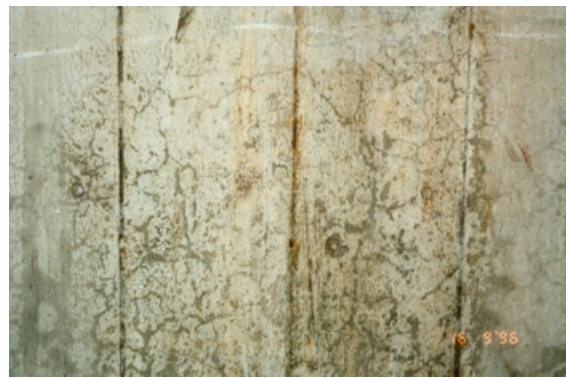
Netrevner (Hadsundbroen)

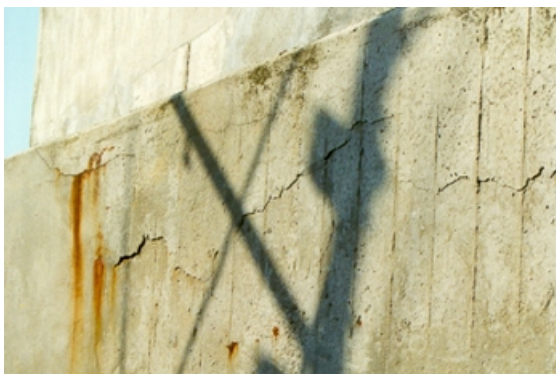
Delamineret/Løs beton (Langelandsbroen)
