EMNE: Materialevalg  
Element: Dykkede kantsten vs. asfaltrampe

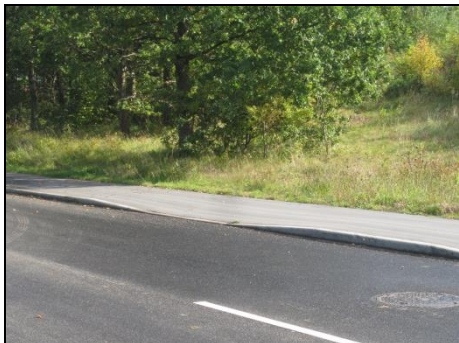
Dykket kantsten

**Dykket kantsten:** Kantstenen dykkes til kørebanens niveau. Dette giver et ujævnt forløb på fortov/cykelsti men har til gengæld ingen indflydelse på kørebanearealet. I beregningen er medtaget, at kantstenen dykkes over 1 meter på begge sider af indkørslen samt at selve indkørslen er 3 meter bred.

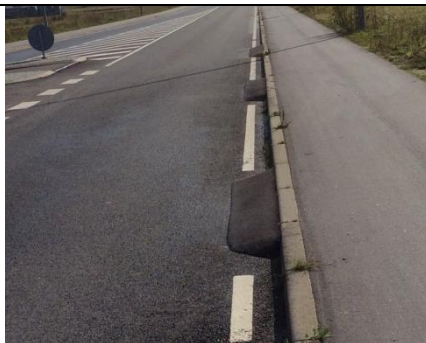
Asfaltrampe

**Asfaltrampe:** Kantstensopspring fastholdes jævnt og der etableres en asfaltrampe ved indkørsler og lign. Denne løsning har ingen indflydelse på fortov/cykelsti men går til gengæld ca. 0,3 meter ud i kørebanearealet. I beregningen er regnet med en 3 meter asfaltrampe.

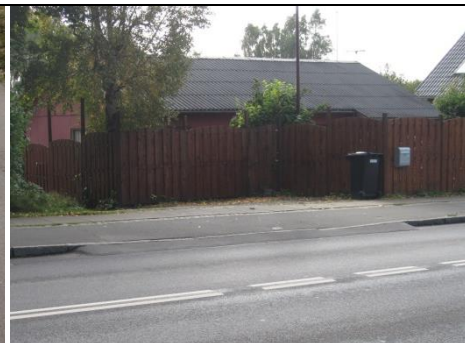
Kombination

**Kombination:** Kantsten dykkes til det halve opspring (50 mm) og der etableres en lille asfaltrampe for udjævning af den sidste højdeforskel. Denne løsning giver mindre gener for både cykelsti/fortove og kørebane og giver desuden plads til en omgang slidlag. I beregningen er medtaget, at kantstenen dykkes over 1 meter på begge sider af indkørslen samt at selve indkørslen er 3 meter bred.
