# Evaluering af særlige tiltag til standsning af spøgelsesbilister

Marts 2018

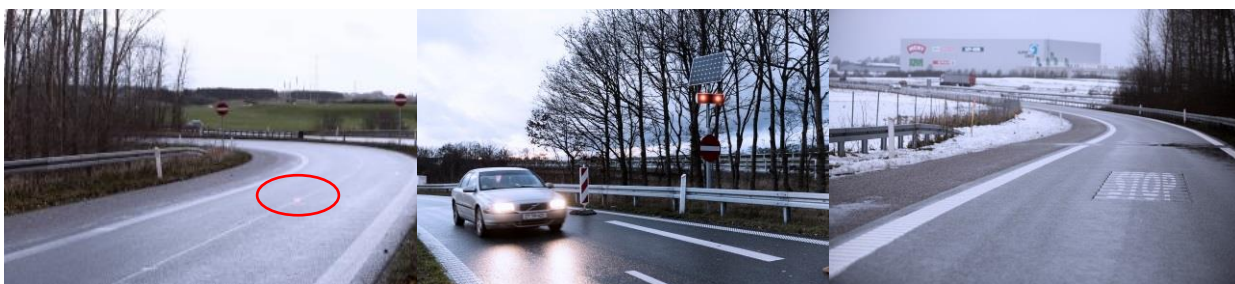
Lane lights i funktion.

Spøgelsesblink

3D STOP

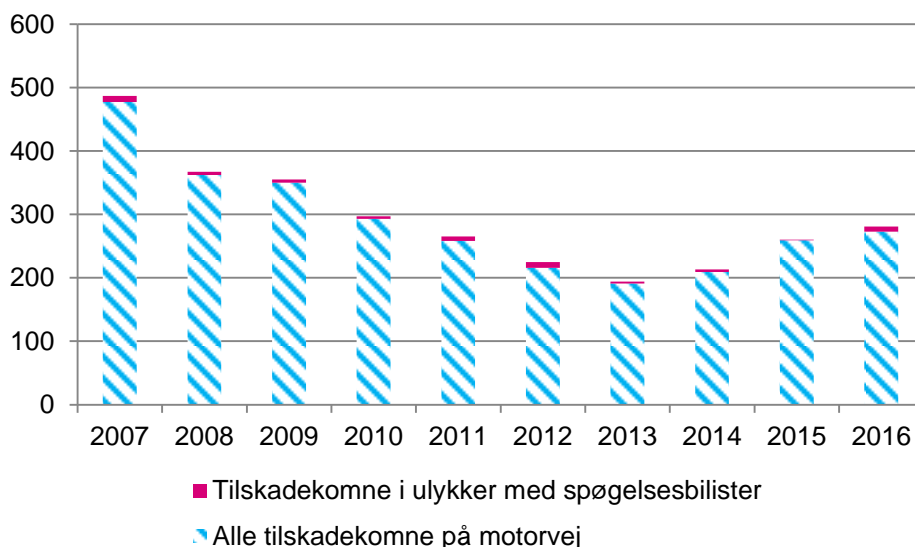
Figur 3. Andelen af dræbte og tilskadekomne i ulykker med spøgelsesbilister i forhold til alle personskadeulykker på motorvejsnettet

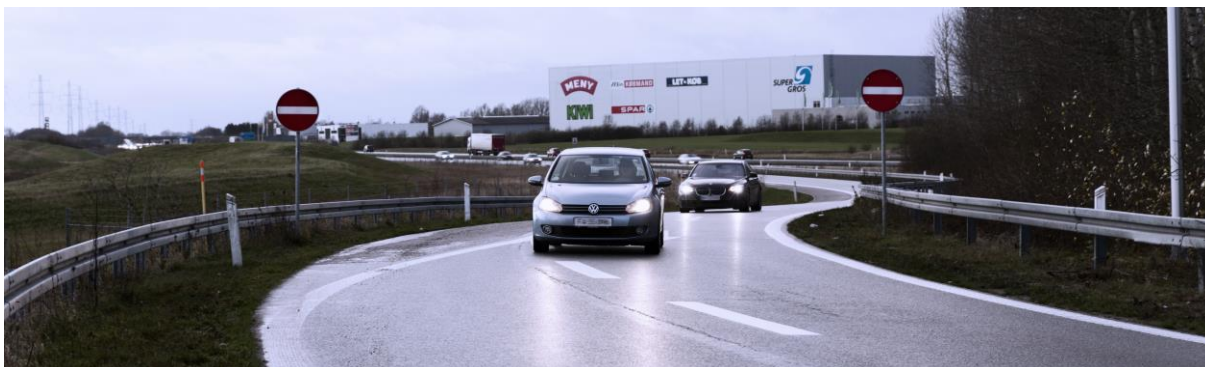
Som en standard er der på alle frakørselsramper fra Motorveje i Danmark opstillet en spøgelsesport. En spøgelsesport består af to tavler med indkørselsforbud samt to pile på kørebanen, der markerer den rigtige køreretning. Der er gengivet et eksempel på en spøgelsesport i figur 4.

Figur 4. Eksempel på spøgelsesport på frakørselsrampe

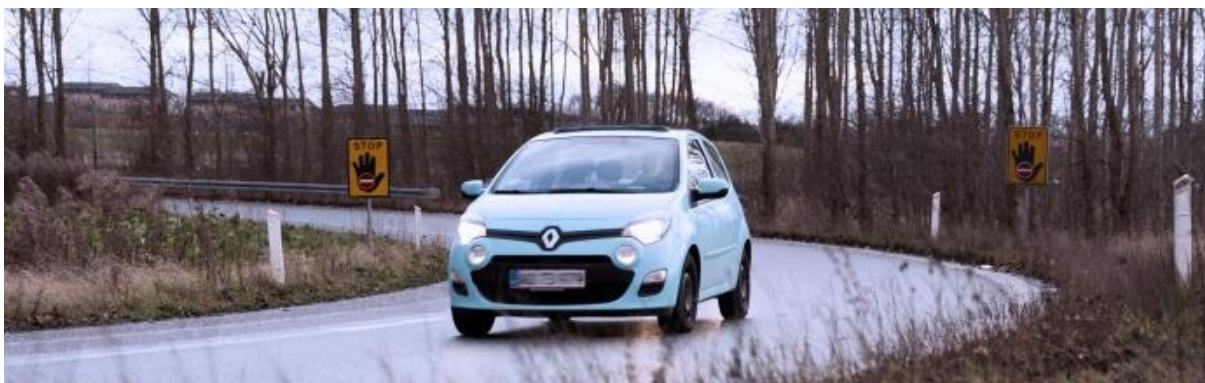
Figur 5. Eksempel på østrigsk hånd

- Vejbelysning på tilkørselsramper for at trække bilisternes opmærksomhed mod den rigtige rampe
- "Den østrigske hånd" for at advare spøgelsesbilister om at de er på afveje (Se eksempel i figur 5)
- Opstramning af kryds både ved ændret afmærkning og justeret vejgeometri
- Beskæring af beplantning
- Etablering af spøgelsesport på frakørselsrampen
- Bedre vejvisning

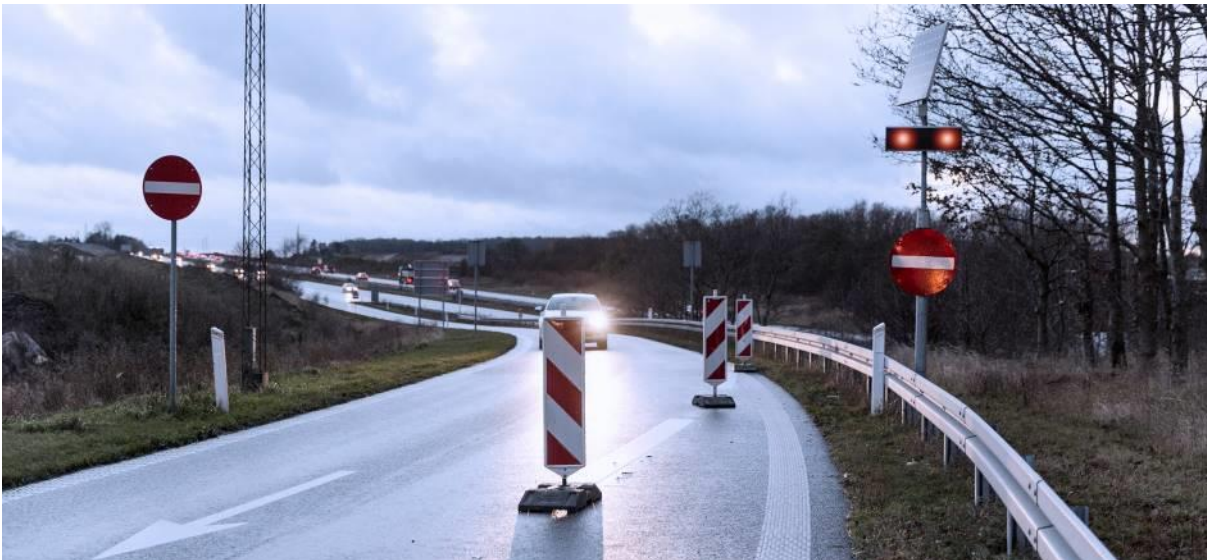
Spøgelsesblink er et sæt røde lamper monteret ovenpå en færdselstavle med indkørselsforbud på frakørselsrampen. De røde lamper vil blinke, når der registreres en trafikant, der kører i den forkerte retning på rampen. Dette tiltag er nu installeret på 13 frakørselsramper.

Teknologien bag spøgelsesblinkene har vist sig at være følsom overfor blandt andet vindpåvirkning således at anlæggene blinker selvom, der ikke er en spøgelsesbilist. Det har ikke været teknisk muligt, at gennemføre en effektmåling af spøgelsesblink blandt andet grundet den lave pålidelighed samt det forhold, at der ikke er dataopsamling. Det har derfor ikke kunnet dokumenteres, hvorvidt de har en effekt eller ej i forhold til at advare potentielle spøgelsesbilister. Driftsudgiften har i det seneste år været cirka 15.000 kr. pr. anlæg pr. år.

Figur 6. Eksempel på spøgelsesblink

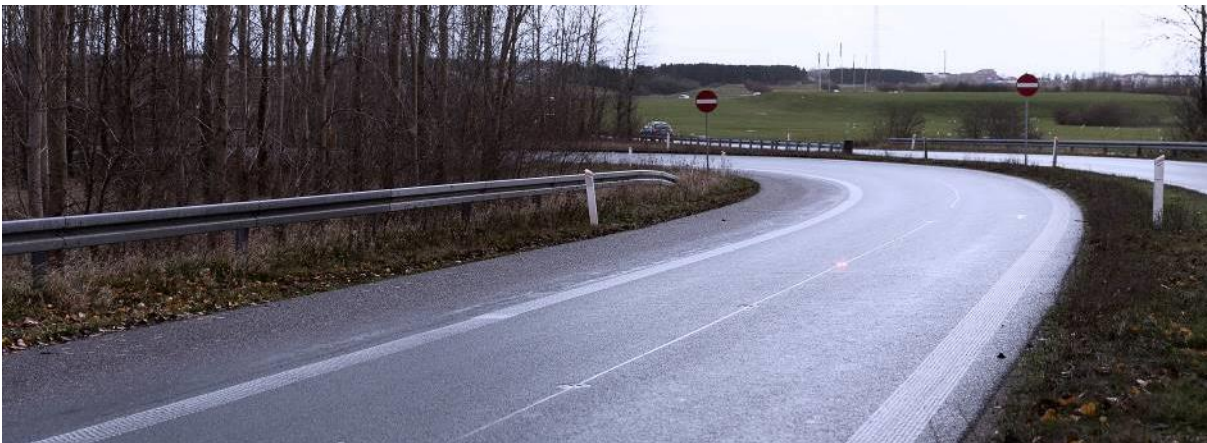
Lane lights er en række røde løbelys i form af diodelys, der er nedfræset midt i kørebanen på frakørselsrampen. Lysene tænder når der registreres en bilist, der kører i den forkerte retning på frakørselsrampen. De røde lamper vil derefter blinke på en måde, så det fremstår som et løbelys, der kører op i mod trafikanten. Lane lights er pt. installeret på 7 frakørselsramper. Der er monteret kamera ved alle disse ramper, således at spøgelsesbilistfrekvensen kan verificeres og tiltaget som helhed kan evalueres.

Figur 7. Eksempel på Lane lights

Driftserfaringerne med lane lights har været blandede. Detektering af spøgelsesbilister i dette system har været bedre end for spøgelsesblink. Dette skyldes blandt andet, at detekteringen sker med spoler i stedet for radar. Til gengæld har der været udfordringer med at løbelysene, der er monteret i kørebanen, bliver ødelagt i forbindelse med snefydning. Dette har betydet, at der efter vinter med snefald har været behov for udbedring af skader på lane lights. Reparationen er bekostelig, da der skal foretages fuld afspærring af motorvejsrampen, når der skal udføres reparationer. Udbedringen indebærer ofte natarbejde og omkørsler til andre frakørselsanlæg, hvilket er relativt dyrt.

Anskaffelsesprisen pr. rampe er ca. 300.000 kr. Driftsudgiften vurderes at udgøre ca. 25-30.000 kr. pr. år pr. anlæg. Driftsudgiften på 25-30.000 kr. er forudsat at der ikke sker skader i forbindelse med sne-rydning. Levetiden vurderes at være ca. 10 år. Anlæggene blev etableret i 2008/09. Dette har blandt andet bevirket, at der var behov for en større udskiftning af materiel i 2016, hvilket har betydet en engangsudgift på ca. 500.000 kr.

I årene 2015 - 2016 er, der på de 7 ramper med lane lights, registreret 39, der er kørt ned af den forkerte rampe. Af disse er 23 vendt rundt og kørt op af rampen igen. 16 er fortsat ned på motorvejen. Ud fra videoerne, der er optaget, har det kunnet konstateres, at flere af spøgelsesbilisterne (uvist af hvilken grund) kører bevidst ned af den forkerte rampe f.eks. er der nogle der har havariblinkene tændt mens de kører ned på motorvejen af frakørselsrampen. Lane lights vil ikke have en effekt i disse tilfælde.

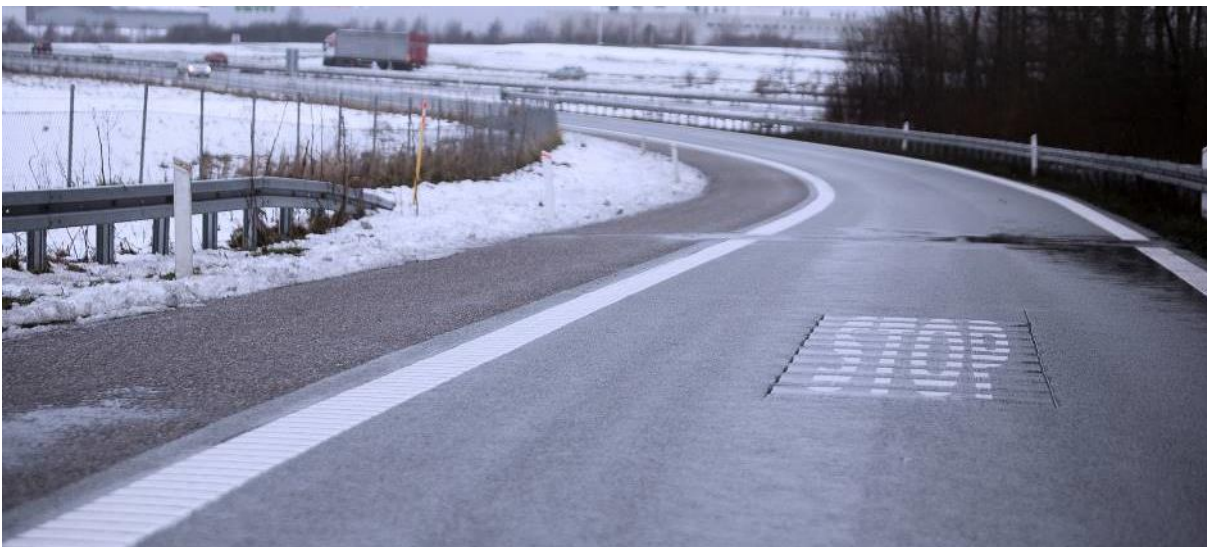
3D STOP afmærkning på kørebanen er en retningsbestemt afmærkning. Afmærkningen etableres på en række bølger, der fræses i asfalten. Dette bevirker, at afmærkningen udelukkende er synlig for trafikanter, der kører i den forkerte retning på kørebanen. Afmærkningen vurderes at have en holdbarhed svarende til almindelig kørebaneafmærkning.

Figur 8. Eksempel på 3D STOP afmærkning på kørebanen

Anskaffelsesprisen pr. rampe er ca. 50.000 kr. Afmærkningen kræver ikke drift, men skal vedligeholdes i form af genmarkering hvert 10. år. Genmarkering koster ca. 20.000 kr. pr. rampe, hver gang 3D-markeringen skal genetableres.

per er der i 2015-16 registreret 1 bilist, der er kørt ned af den forkerte rampe. Bilisten standsede i nødsporet på rampen og vendte rundt. Det var ikke muligt at afgøre om bilisten reagerede på 3D "STOP" eller på den modkørende bilist, der kørte op af rampen samtidig. I april 2017 er der registreret yderligere 2 bilister, der er kørt ned af den forkerte rampe. Begge bilister er vendt rundt når de er nået et stykke ned af rampen. Ingen af de to bilister har mødt modkørende, og har derfor formodentlig reageret på 3D "STOP" afmærkningen.

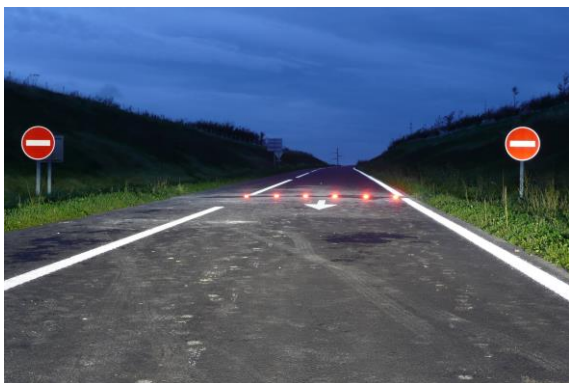
Figur 9. Eksempel fra Frankrig på lavtsiddende tavler og røde blink til varsling af spøgelsesbilister (Wikipedia, Falschfahrer, set april 2017, <https://de.wikipedia.org/wiki/Falschfahrer>)

Udover den generelle skiltning, der blandt andet anvendes i Danmark, er der i flere lande suppleret med ekstra skiltning for at tydeliggøre for potentielle spøgelsesbilister, at de er på afveje. Blandt andet er der i flere lande arbejdet med at montere et lavere sæt tavler på eksisterende standere, se eksempel i figur 9. I Californien har man udført forsøg med placering af lavtsiddende tavler med indkørselsforbud. Dette har angiveligt resulteret i en betragtelig reduktion i antal spøgelsesbilister. Tilsvarende er

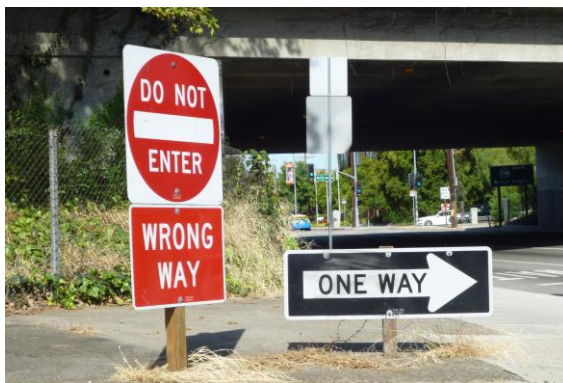
Figur 10. Eksempel fra Californien på lavtsiddende tavler med supplerende budskab (Wikipedia, Wrong Way Driving, set april 2017, [https://en.wikipedia.org/wiki/Wrong-way\\_driving](https://en.wikipedia.org/wiki/Wrong-way_driving))

der arbejdet med supplerende skilte, hvor budskabet formidles på anden måde f.eks. med supplerende tekst eller andre symboler end de traditionelle, se eksempel i figur 10.
