# Cykelvenlige vejarbejder

Syv forsøg med afmærkning

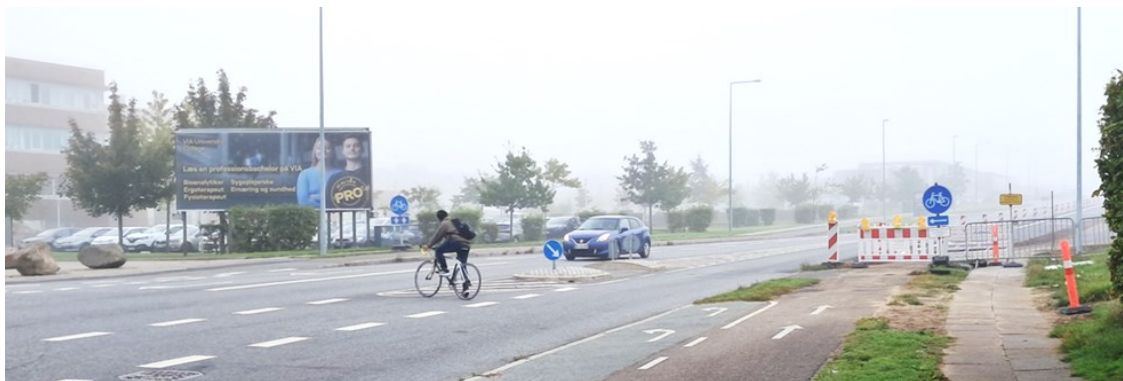
**Figur 1.** Foto fra testlokaliteten hvor cyklister møder skiltning om en spærret cykelsti på grund af vejarbejde og ledes over på en midlertidig dobbeltrettet cykelsti i modsatte vejside. Den eksisterende vejgeometri muliggør overledning enten via en afmærket venstresvingsbane for cyklister eller via et helleanlæg. (Foto: Trafitec 2024).

Figur 1 viser et foto af overledningen på testlokaliteten, mens Figur 2 præsenterer det datagrundlag, der ligger til grund for analysen.

Ved overledning af cykeltrafik til modsatte vejside er cykelstien i færdselsretningen midlertidigt spærret, og cyklister overledes til en midlertidigt dobbeltrettet cykelsti i modsatte vejside. Den eksisterende vejgeometri giver cyklister mulighed for at krydse vejen enten via en venstresvingsbane for cyklister eller via et helleanlæg (Figur 1).

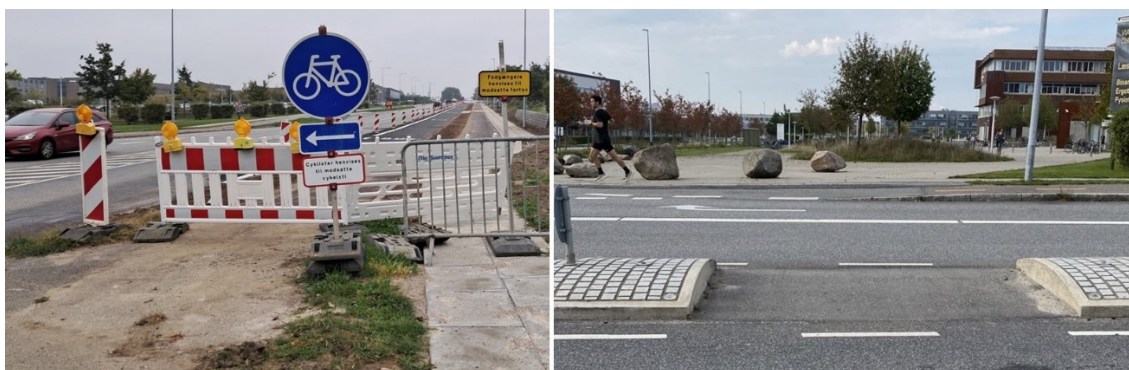
**Figur 3.** Til venstre ses skiltning ved overledning, hvor cyklister henvises til cykelsti i modsatte vejside. Til højre ses helleanlæg i kombination med kantstensopspring og manglende rampe på modsatte vejside - delvist ud for helleanlægget. (Fotos: Trafitec 2024).

Fotos af skiltning ved overledningen samt af helleanlægget fremgår af Figur 3.

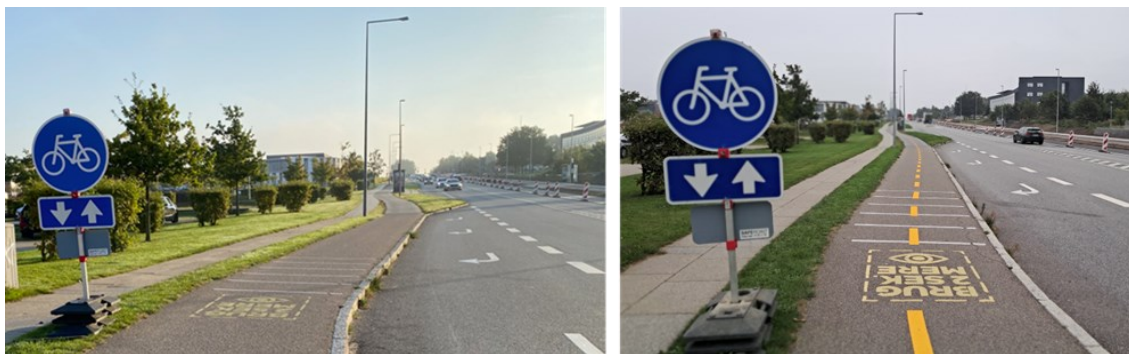
**Figur 4.** Skiltning af den midlertidige dobbeltrettede cykelsti. Til venstre ses Forsøg 1 uden delelinje mellem de to kørselsretninger. Til højre ses Forsøg 2 med en gul delelinje, der tydeligt adskiller retningerne. (Fotos: Trafitec 2024).

Skiltning og afmærkning på cykelstien i modsatte vejside ved starten af den dobbeltrettede cykelsti, herunder Forsøg 1 - Uden delelinje og Forsøg 2 - Med gul delelinje, fremgår af Figur 4.

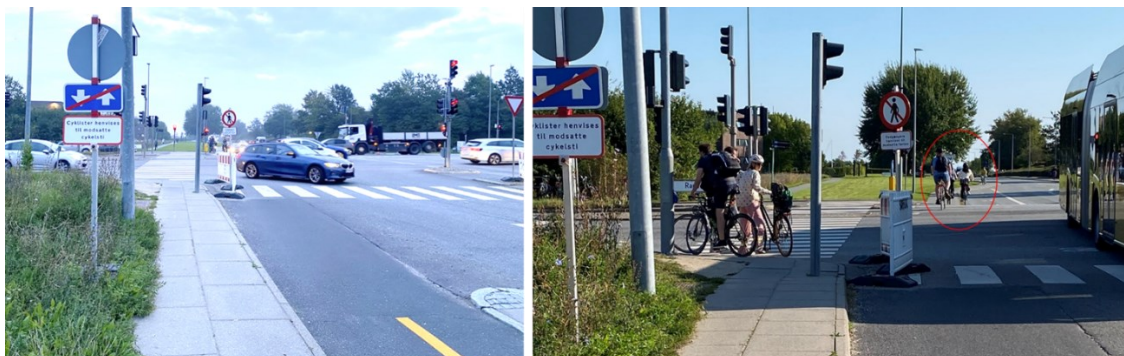
**Figur 5.** De to fotos viser skiltningen ved afslutningen af den midlertidige dobbeltrettede cykelsti, hvor cyklister henvises tilbage til cykelstien i egen færdselsretning. (Fotos: Trafitec 2024).

På Figur 5 ses fotos af tavler ved afslutningen af den midlertidige dobbeltrettede cykelsti.

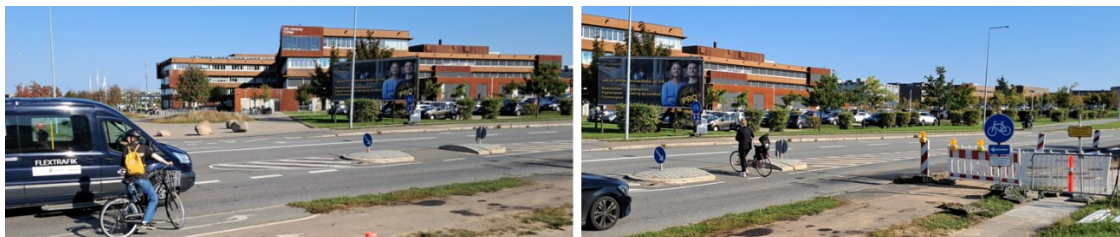
**Figur 6.** De to fotos viser, hvordan cyklister anvender enten den særskilte venstresvingsbane for cyklister eller helleanlægget som led i overledningen til cykelstien i modsatte vejside. (Fotos: Trafitec 2024).

Den eksisterende vejgeometri på lokaliteten betyder, at krydsning af vejen kan ske enten via en særskilt venstresvingsbane for cyklister eller via et helleanlæg (Figur 6). 56-57 % af cyklisterne krydser via venstresvingsbanen, 37-38 % benytter helleanlægget, mens 6 % af cyklisterne *ikke* følger afmærkningen, men i stedet fortsætter ud på kørebanen og cykler sammen med bilerne langs vejarbejdet i færdselsretningen.

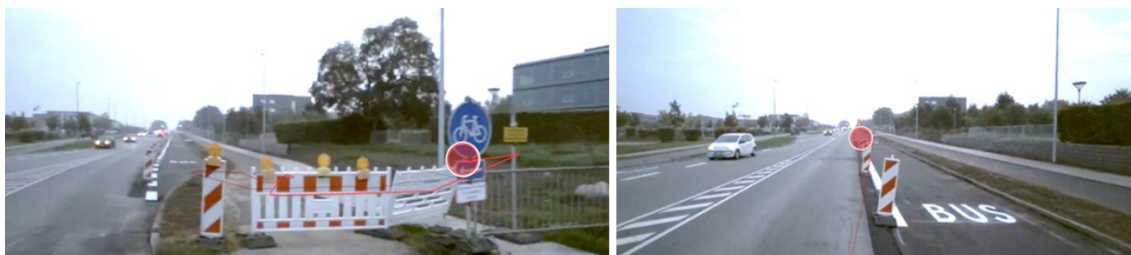
**Figur 7.** Illustration af en testcyklists blikretning (rød cirkel), hvor opmærksomheden rettes mod skiltningen. Skiltningen tolkes forkert, hvilket fører til, at testcyklisten fortsætter ad kørebanen i højre vejside langs vejarbejdet. (Fotos: Trafitec 2024).

Eyetracking-data viser, at 2 ud af de 3 testcyklister ser mod tavlerne, mens den sidste ikke kigger på dem. I de efterfølgende interviews fortæller alle tre cyklister, at de forstår skiltningen og er tilfredse med den. Den ene cyklist oplyser dog, at vedkommende troede, den blå pil på undertavlen UD1 (Påbudt kørselsretning) betød, at man skulle fortsætte på kørebanen sammen med bilerne langs vejarbejdet (Figur 7).

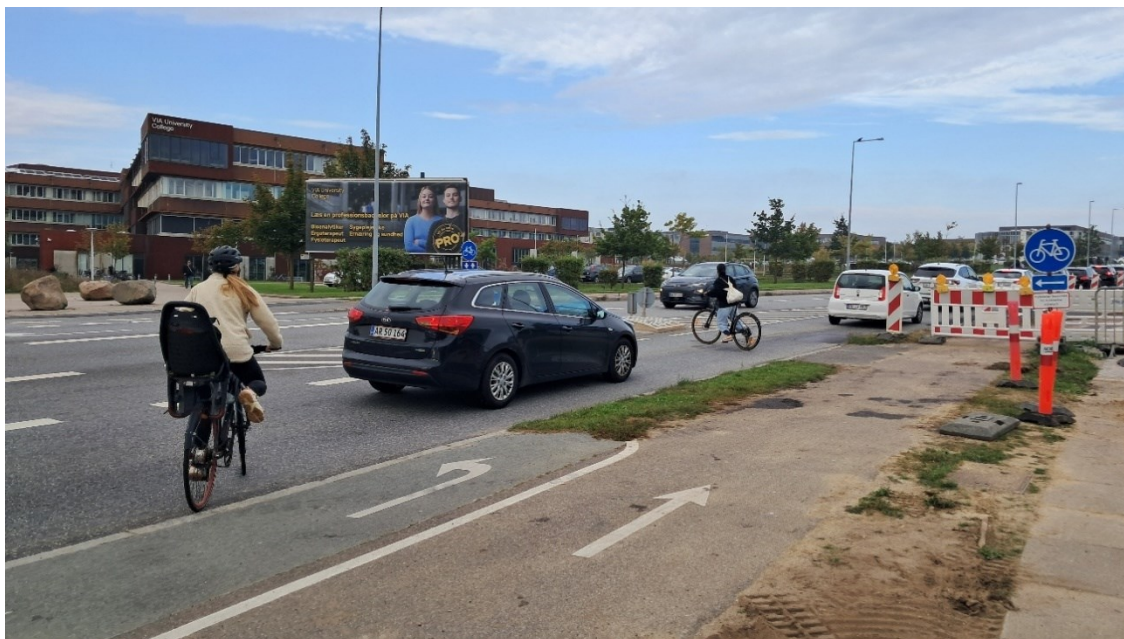
**Figur 8.** Cyklister der benytter hhv. venstresvingsbane og helleanlæg i forbindelse med overledningen. (Foto: Trafitec 2024).

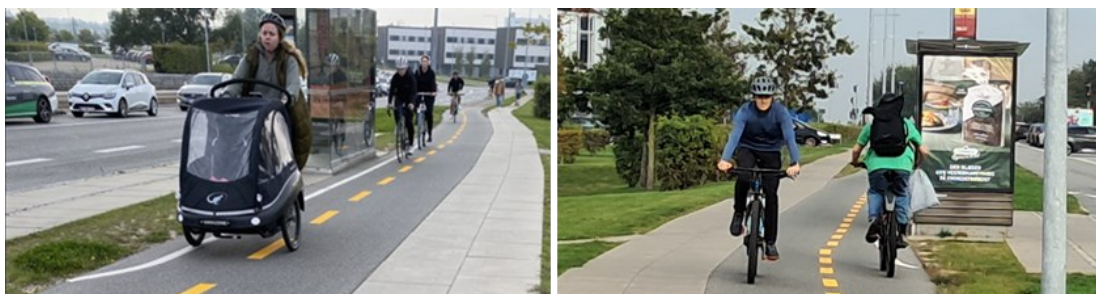
**Figur 9.** Bredden af cykelstien har stor betydning for både cyklisters tilfredshed og tryghed. En dobbeltrettet cykelsti bør altid være så bred, at to ladcyklister kan passere hinanden. (Fotos: Trafitec 2024).

ladcyklister – kan dog skabe visse udfordringer. Det kan være vanskeligt at holde sig inden for den gule delelinje, og det bliver særligt problematisk, når to ladcyklister skal passere hinanden (Figur 9).

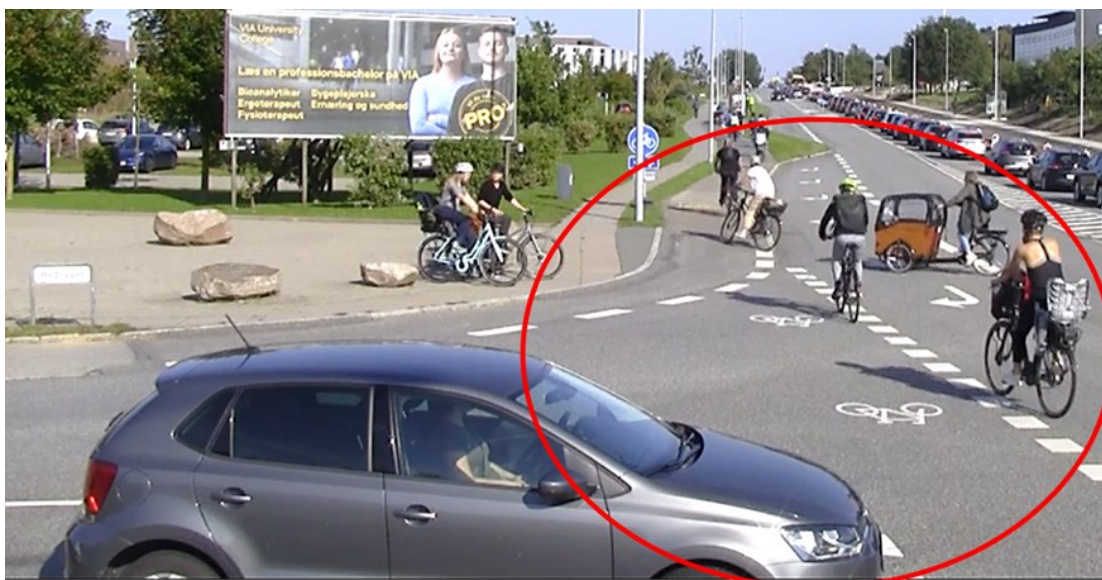
**Figur 10.** Eksempel på utilsigtet adfærd, hvor cyklister ulovligt krydser sidevejen, Hedeager, mod færdselsretningen, inden de fortsætter ind på den midlertidige dobbeltrettede cykelsti. Dette kan medføre gener for både svingende bilister og overledte cyklister, når disse skal op på cykelstien. (Foto: Trafitec 2024).

Der er observeret eksempler på uhensigtsmæssig adfærd, hvor cyklister kører mod færdselsretningen på cykelstien og krydser en sidevej umiddelbart inden det sted, hvor vejarbejdet påbegyndes, og cykelstien bliver markeret som dobbeltrettet (Figur 10). Dette skaber flere konfliktpunkter, da svingende bilister typisk kun orienterer sig mod cyklister i den forventede færdselsretning. Derudover skaber adfærden et konfliktpunkt mellem disse cyklister, og cyklister, der benytter den afmærkede overledning. Der er dog ikke observeret konflikter, hvilket muligvis skyldes, at cyklisterne er særligt opmærksomme, fordi de selv er klar over, at deres adfærd ikke er tilladt.

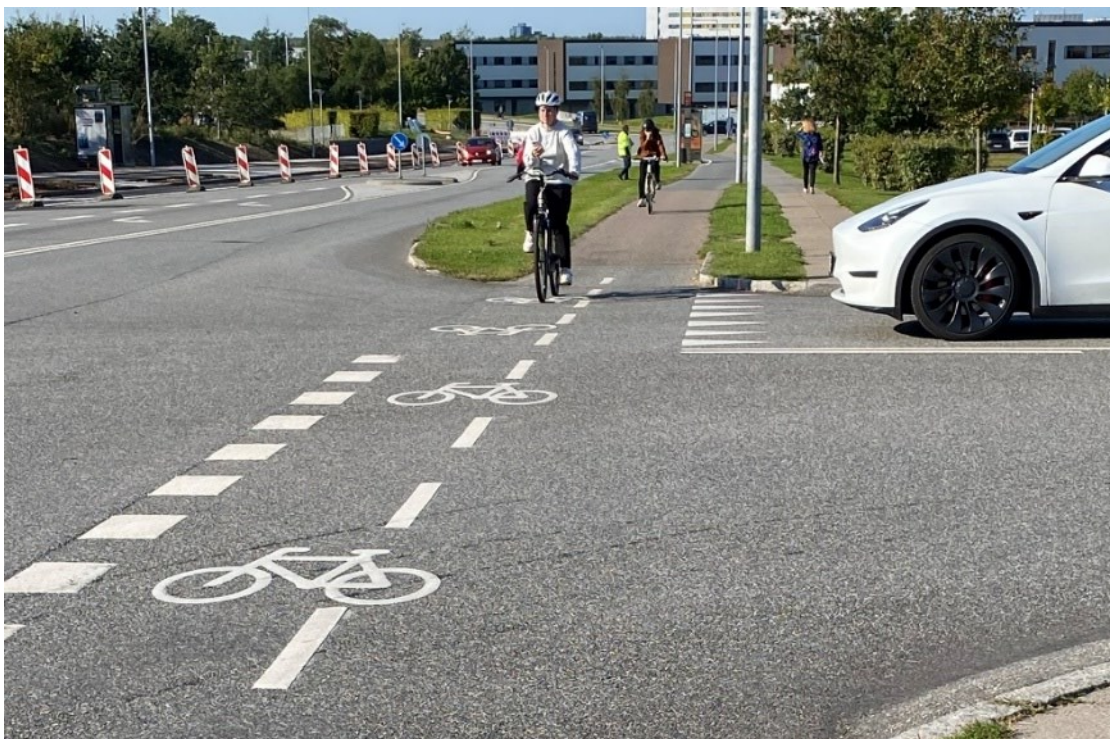
**Figur 11.** Når cyklister på en dobbeltrettet cykelsti krydser sideveje mod færdselsretningen, her sidevejen Dusager, føler de sig ofte utrygge og bekymrede for at blive overset af svingende bilister. (Foto: Trafitec 2024).

Omtrent midt på den 400 m lange midlertidige dobbeltrettede cykelsti krydser sidevejen Dusager. I interview af både testcyklister og tilfældigt forbipasserende cyklister fremhæves krydset som et særligt utrygt punkt. Flere cyklister giver udtryk for, at bilister til og fra sidevejen primært orienterer sig mod cyklister i færdselsretningen og ikke forventer cyklister fra modsatte retning, hvilket opleves som en kilde til utryghed (Figur 11).

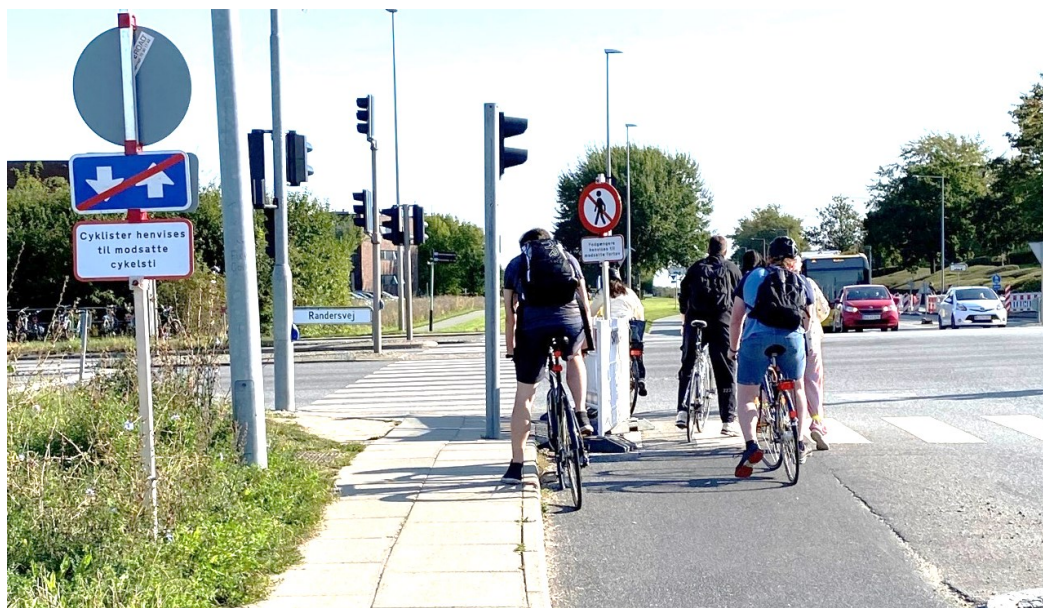
**Figur 12.** Fotoet viser skiltningen, der markerer ophør af dobbeltrettet cykelsti og henviser til tilbageledning. Tavlerne er placeret kort før det 4-benede kryds, hvor cyklisterne skal tilbage til egen færdselsretning. I krydset ses et andet igangværende vejarbejde. Bemærk cyklister, der efter ophør af dobbeltrettet cykeltrafik, fortsætter med at cykle på stien frem til krydset. (Foto: Trafitec 2024).

Der mangler tydelig vejledning til cyklister om, hvordan de skal navigere på strækningen fra ophøret af den dobbeltrettede cykelsti frem til krydset (Figur 12). Den manglende klarhed, kombineret med et andet igangværende vejarbejde i selve krydset, kan have påvirket cyklisternes adfærd frem mod og igennem krydset.

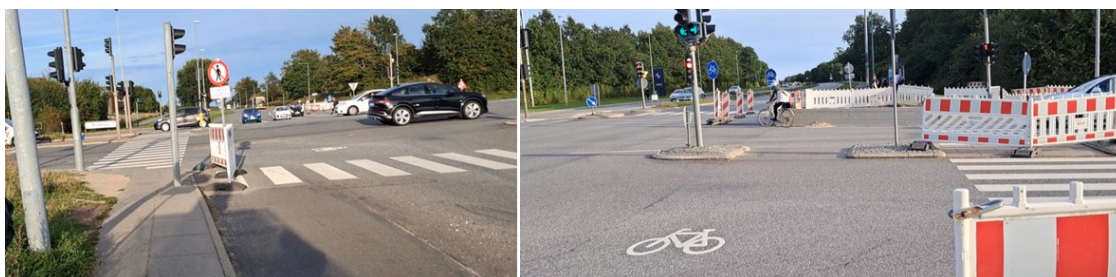
**Figur 14.** Fotoet til venstre viser strækningen fra ophør af den dobbeltrettede cykelsti for enden af Brendstrupgårdsvej frem mod krydset med Randersvej, hvor et andet vejarbejde er i gang. På foto til højre ses, at fodgængerfeltet for enden af Brendstrupgårdsvej er spærret på grund af vejarbejde. (Fotos: Trafitec 2024).

Blandt de i alt 26 testcyklister er den oplevede tryghed ved tilbageledningen generelt lav. Flere testcyklister er i tvivl om, hvor de skal placere sig i krydset, og hvorvidt de må fortsætte med at cykle gennem krydset mod færdselsretningen. Interviews af testcyklister peger på, at utrygheden i begge forsøg ofte skyldes manglende forståelse af, hvordan man skal navigere frem mod og igennem krydset. Forsøg 2 med gul delelinje vurderes umiddelbart som mere tryk, og færre testcyklister giver udtryk for tvivl om placering i krydset, sammenlignet med Forsøg 1. Dette til trods for at afmærkningen er den samme for begge forsøg. Dette peger på, at selv enkle visuelle tiltag kan bidrage positivt til cyklisteres helhedsoplevelse af en vejarbejdsstrækning (Figur 14).

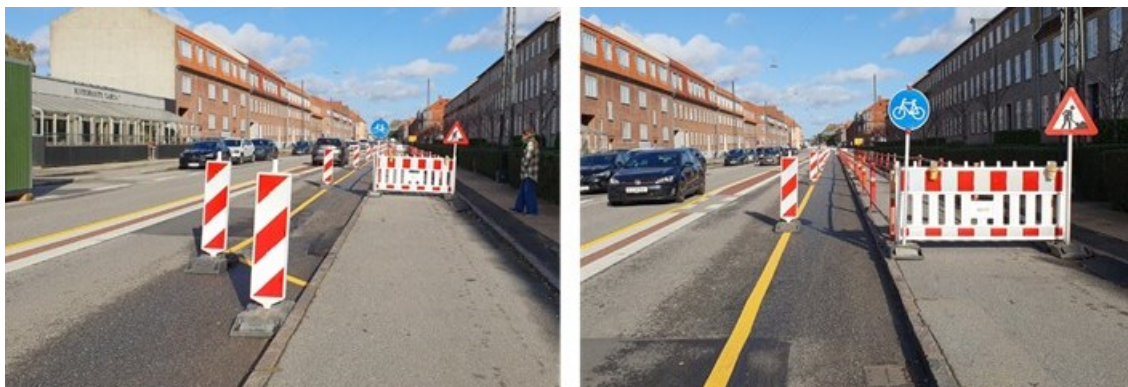
**Figur 15.** Fotos fra testlokalitet, Forsøg 4, hvor cyklister møder spærrebom på cykelstien og henvises til midlertidig markeret bane til cyklister på kørebanen i højre vejside. (Fotos: Trafitec 2024).

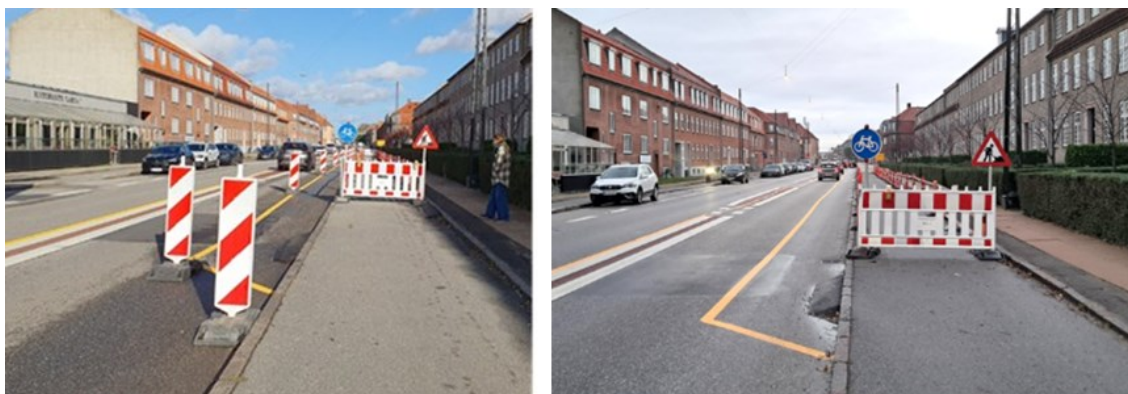
**Figur 19.** Fotoet til venstre viser overledningen i Forsøg 3, mens foto til højre viser overledningen i Forsøg 4. I begge forsøg er cykelstien spærret, og cyklister ledes ud på kørebanen, hvor de fortsætter forbi vejarbejdet i en midlertidigt afmærket cykelbane. Den eneste forskel mellem de to forsøg er brugen af N 42-tavler i Forsøg 3. (Fotos: Trafitec 2024).

Skiltning ved overledning i de to forsøg fremgår af Figur 19.

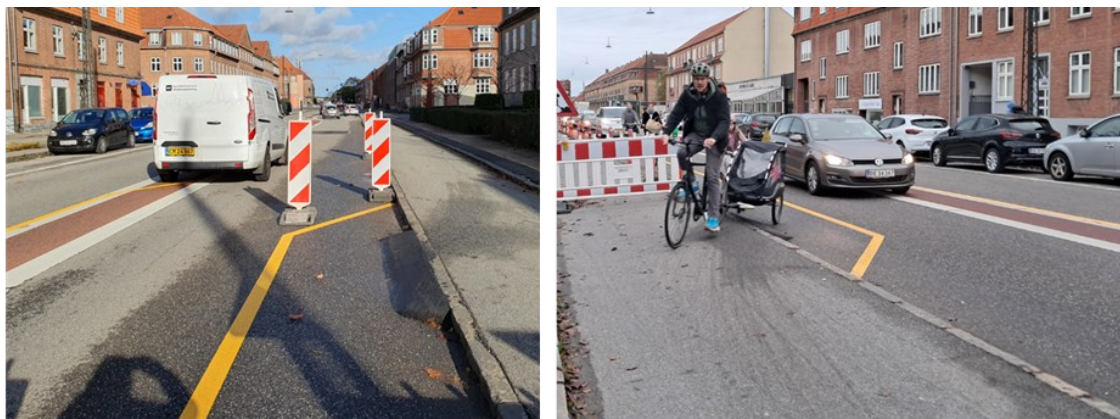
**Figur 20.** Fotoet til venstre viser tilbageledningen fra den midlertidige cykelbane til cykelstien i Forsøg 3 (set i køreretningen). Fotoet til højre viser tilsvarende tilbageledning i Forsøg 4 (set mod køreretningen). Den eneste forskel mellem de to forsøg er tilstedeværelsen af N 42-tavler i Forsøg 3 (Fotos: Trafitec 2024).

På Figur 20 ses afslutningen af det midlertidige vejarbejde.

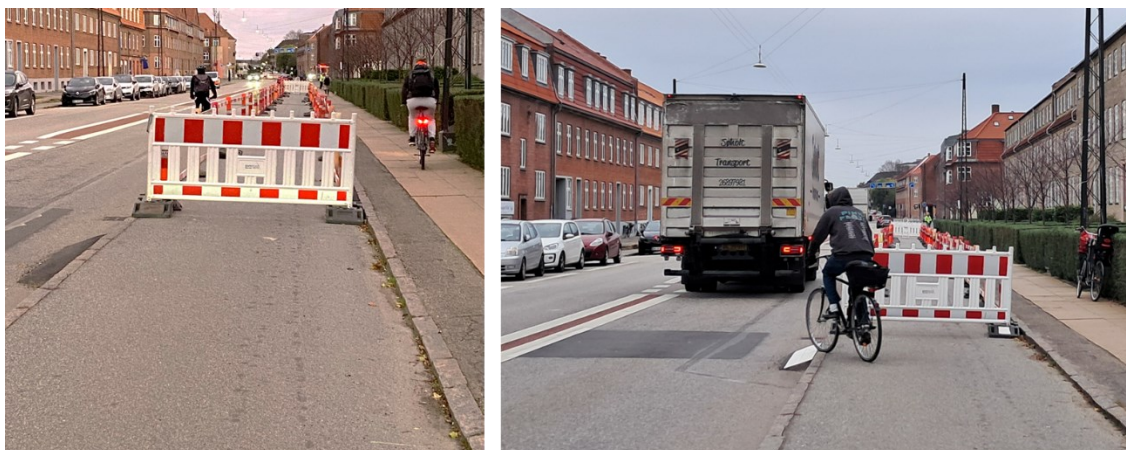
**Figur 21.** Fotoet til venstre viser overledningen i Forsøg 5 med sort rampe, mens foto til højre viser Forsøg 6 med hvid rampe. I begge forsøg er cykelstien spærret, og cyklister ledes ud på kørebanen for at passere vejarbejdet. Den eneste forskel mellem de to forsøg er rampens farve. (Fotos: Trafitec 2024).

I Forsøg 5 og 6 ledes cyklister fra cykelsti midlertidigt ud på kørebanen. Overledning af cykeltrafik til kørebane er ikke afmærket ud over spærrebom og asfaltrampe fra cykelsti til kørebane. Forsøg 6 adskiller sig fra Forsøg 5 ved, at asfaltrampen er markeret med hvid folie (Figur 21).

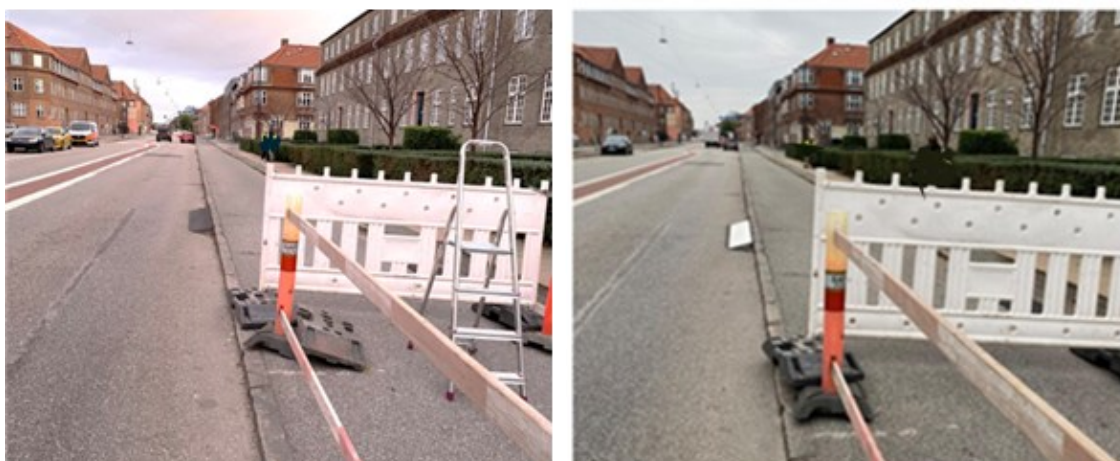
**Figur 22.** Fotoet til venstre viser tilbageledningen fra kørebane til cykelsti i Forsøg 5. Fotoet til højre viser tilsvarende tilbageledning i Forsøg 6. Den eneste forskel mellem de to forsøg er rampens farve. (Fotos: Trafitec 2024).

Tilbageledning af cykeltrafik fra kørebane til cykelsti er ikke afmærket ud over spærrebom og asfaltrampe i slutningen af vejarbejdet. Forsøg 6 adskiller sig fra Forsøg 5 ved, at asfaltrampen er markeret med hvid folie (Figur 22).

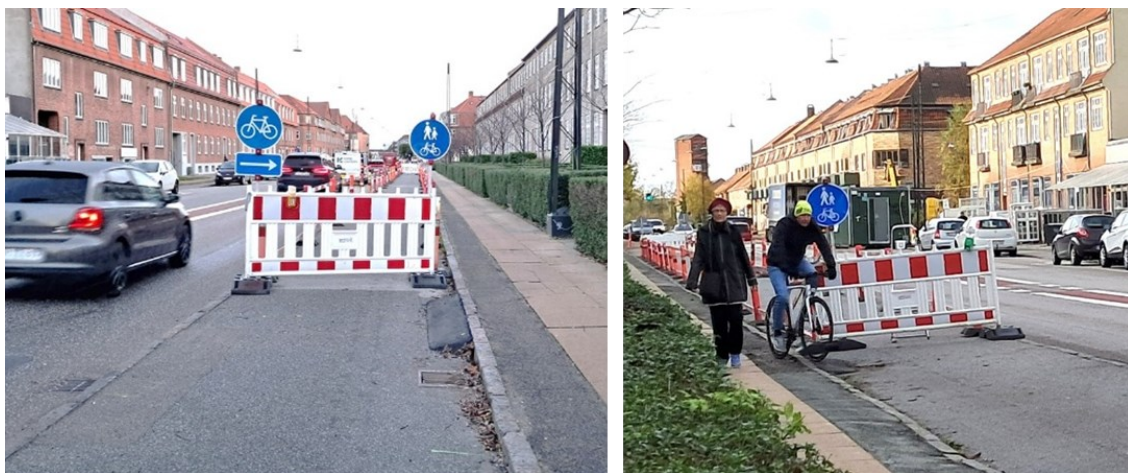
**Figur 23.** Fotoet til venstre viser overledning, mens foto til højre viser tilbageledning (set mod køreretningen) i Forsøg 7. (Fotos: Trafitec 2024).

I Figur 23 ses overledning og tilbageledning i Forsøg 7.

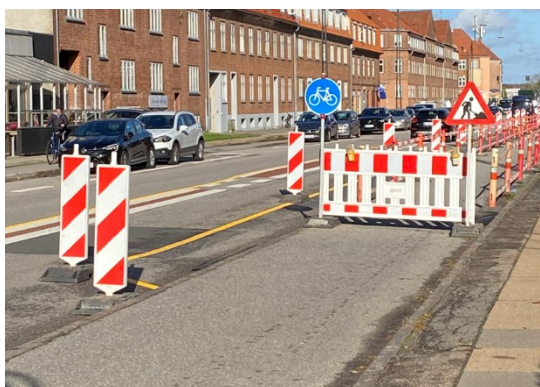
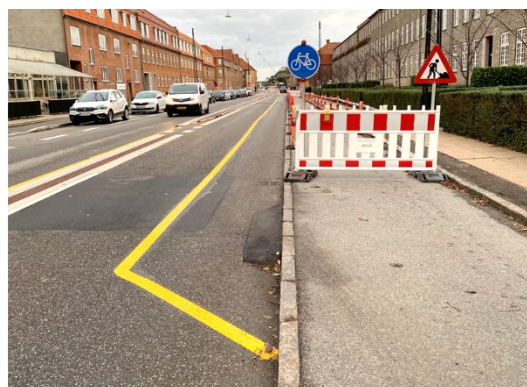
**Figur 24.** Fotoet til venstre viser afmærkningen i Forsøg 3 med gul kantlinje suppleret med N 42-tavler. Fotoet til højre viser afmærkningen i Forsøg 4, med gul kantlinje. (Fotos: Trafitec 2024)

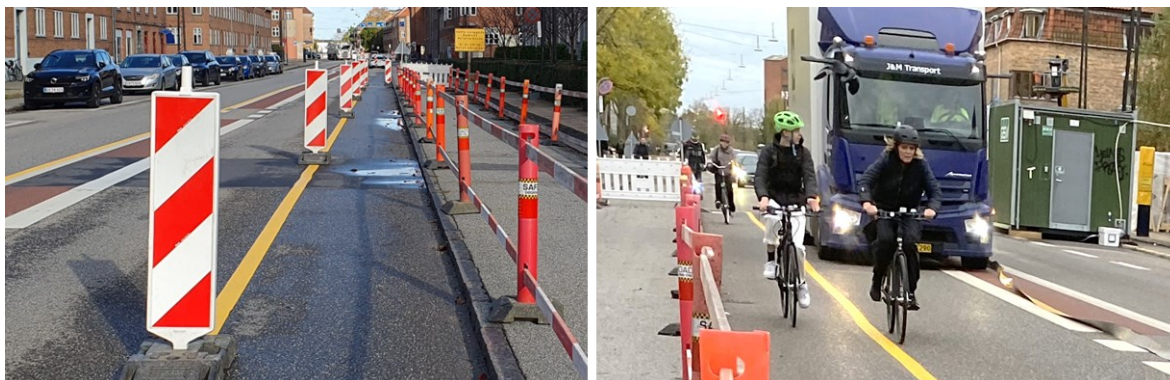
**Figur 26.** Til venstre Forsøg 3 hvor N 42-tavlerne gør profilet mere smalt og svært for cyklister at overhale. Til højre Forsøg 4 med gul kantlinje. Hovedparten af cyklister holder sig indenfor det afgrænsede areal, men Forsøg 4 - med gul kantlinje - gør det muligt for cyklister at overhale hinanden. (Fotos: Trafitec 2024).

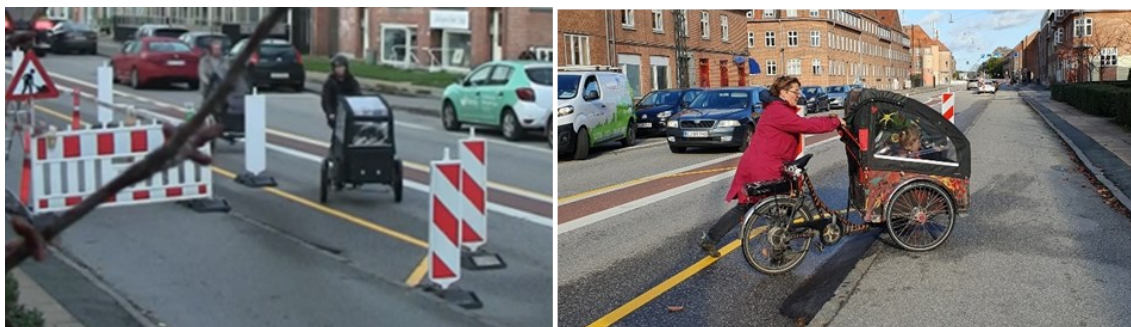
**Figur 27.** På fotoet til venstre ses en ladcyklist, der – inden vejarbejdet er afsluttet – kører ud på kørebanen mellem to N 42-tavler og derefter foretager et stort sving tilbage til cykelbanen for lettere at kunne køre op ad rampen til cykelstien (Forsøg 3). Fotoet til højre viser en ladcyklist, der er stået af og trækker cyklen op ad rampen tilbage til cykelstien (Forsøg 4). (Fotos: Trafitec 2024).

Som ved overledningsrampen kan den lavere tilfredshed i Forsøg 3 forklares ved, at N 42-tavlerne gør passagen mere snæver, hvilket kan gøre det vanskeligere at svinge op på rampen. Samlet set er cyklisterne dog generelt lidt mere positive over for rampens udformning ved tilbageledningen end ved overledningen. Dette skyldes formentlig, at tilbageledningsrampen er bredere end overledningsrampen, og at cyklisterne ved tilbageledningen ikke skal tage hensyn til medkørende bilister. Til trods herfor oplever 8 af 10 ladcyklister, at ramperne er både smalle og stejle. I Forsøg 3 er der ud fra video observeret cyklister, som, allerede inden vejarbejdet slutter, kører ud mellem N 42-tavlerne og enten fortsætter på kørebanen eller tager et stort sving for at komme op på rampen og videre op på cykelstien (Figur 27).

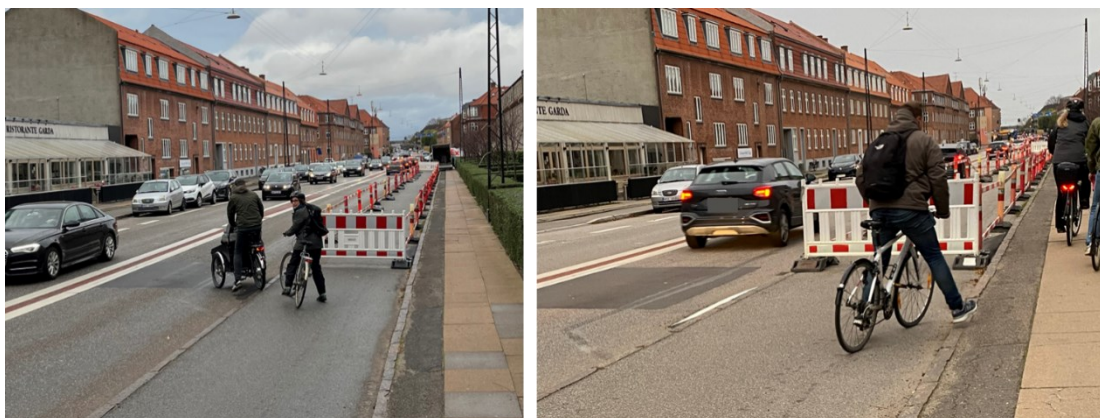
**Figur 28.** Fotoet til venstre viser to cyklister, der orienterer sig mod bagfrakommende trafik inden de cykler fra cykelsti ned på kørebane via den sorte rampe (Forsøg 5). Fotoet til højre viser en hvid rampe til samme formål, hvor cyklister vælger fortovet – typisk på grund af usikkerhed om forløbet eller tæt trafik på kørebanen (Forsøg 6). (Fotos: Trafitec 2024).

Adfærden ved overledningen i Forsøg 5 og 6 viser tydeligt ud fra video, at mange cyklister tøver og udviser usikkerhed i mødet med afspærringen. Flere ser tvivlrådige ud, kigger først mod kørebanen og derefter mod fortovet, før de træffer en beslutning om, hvordan de skal fortsætte. Kun omkring en tredjedel af alle observerede cyklister følger afmærkningen og cykler ned på kørebanen, mens to tredjedele i stedet vælger fortovet. Dette mønster går igen både i adfærdsstudier, eyetracking og interviews. En stor andel af de cyklister, der benytter fortovet, kører op før afspærringen, ofte i forbindelse med et sidevejskryds beliggende ca. 50 m før spærrebommen. Derudover vælger flere at benytte en "uofficiel" rampe fra cykelsti til fortov, beliggende cirka 30–40 meter før spærrebommen, som ikke er en del af det undersøgte projekt.

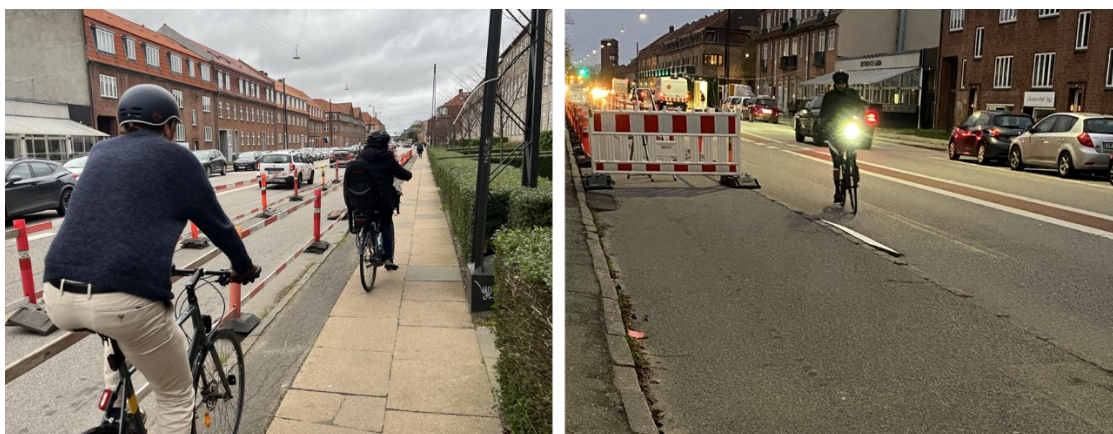
**Figur 29.** Fotoet til venstre viser cyklister, der ikke benytter løsningen som tiltænkt, men i stedet vælger at cykle på fortovet. Fotoet til højre viser en cyklist i tuskørke, der benytter tilbageledningen korrekt via den hvide rampe (Forsøg 6). (Fotos: Trafitec 2024).

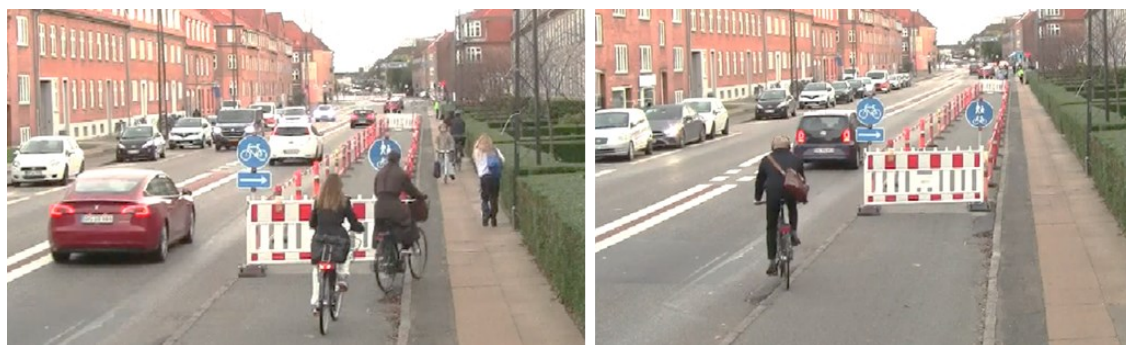
**Figur 30.** Fotoet til venstre illustrerer cyklister, der benytter overledningsrampen til fællesstien som tilfækt. Fotoet til højre illustrerer en cyklist, som vælger at benytte kørebanen. (Fotos: Trafitec 2024).

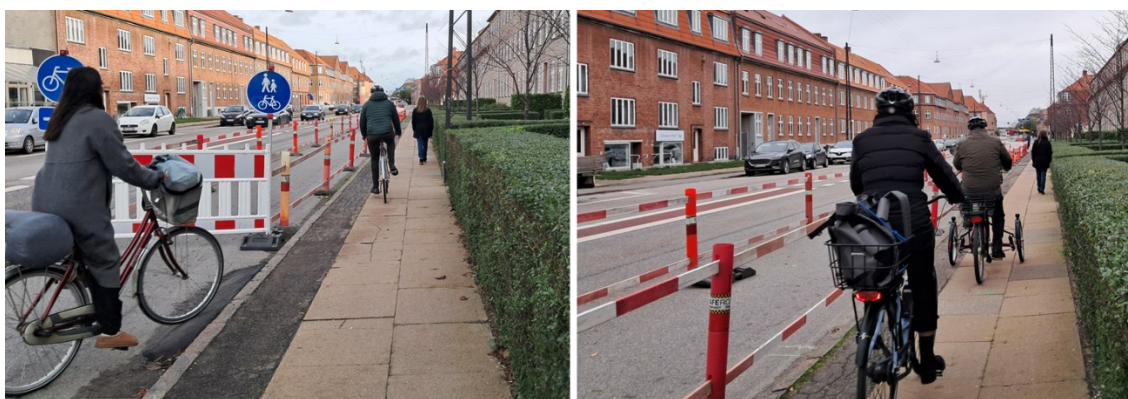
**Figur 31.** Fotos viser eksempler på cyklister der tilpasser sig forholdene og øvrige trafikanter på fællesstien. (Fotos: Trafitec 2024).

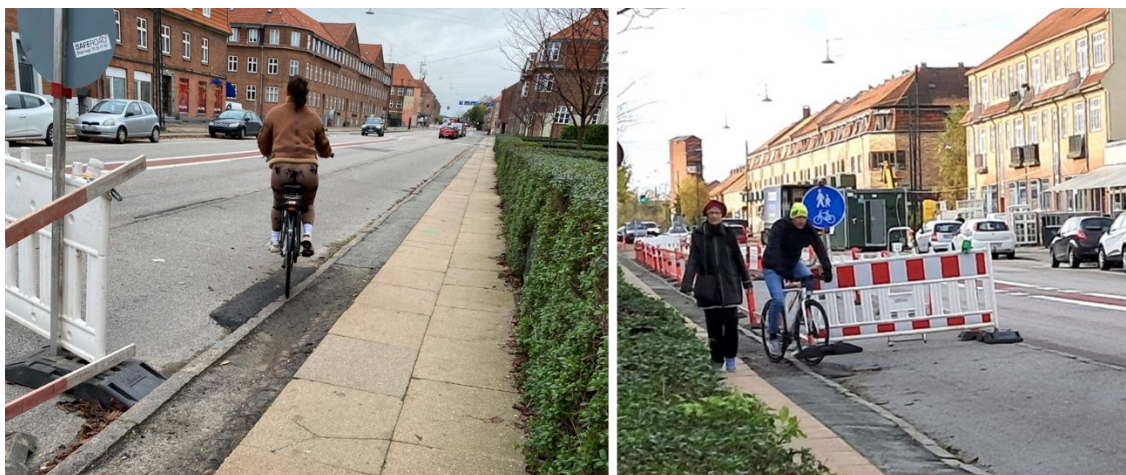
**Figur 32.** Fotos viser cyklister, der benytter tilbageledningen fra fællessti til cykelsti. Af fotos ses desuden, at fortovet/fællesstien er flisebelagt med en asfaltstribе langs kanten mod cykelstien. (Fotos: Trafitec 2024).

På samme måde som ved overledningen benytter langt størstedelen af alle cyklister tilbageledningen fra fællesstien på fortovet til cykelstien – uden behov for yderligere vejvisning (Figur 32). Adfærdsstudierne viser, at 96 % benytter rampen, mens få fortsætter ad fortovet eller kommer cyklende på kørebanen.

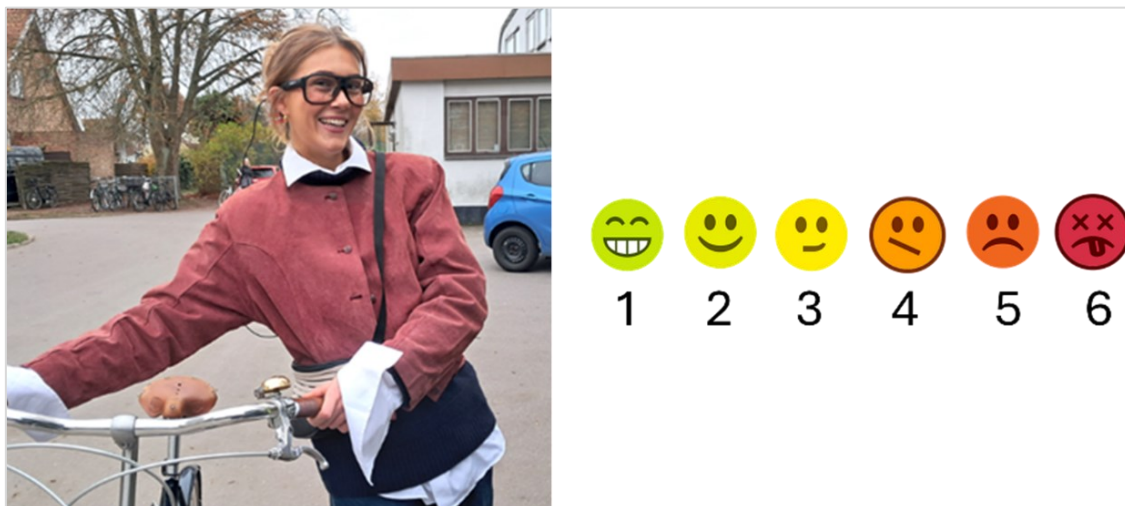
**Figur 33.** Til venstre ses testcyklist iført eyetracking-brille og øvrigt udstyr til måling af visuel adfærd. Til højre ses illustration af seks-punktsskala anvendt til cyklisters vurdering af forhold ved vejarbejde. (Foto og illustration: Trafitec 2024).
