Kystbroprojektet

Rapport nr. 198

English: The Coastal Bridge Project

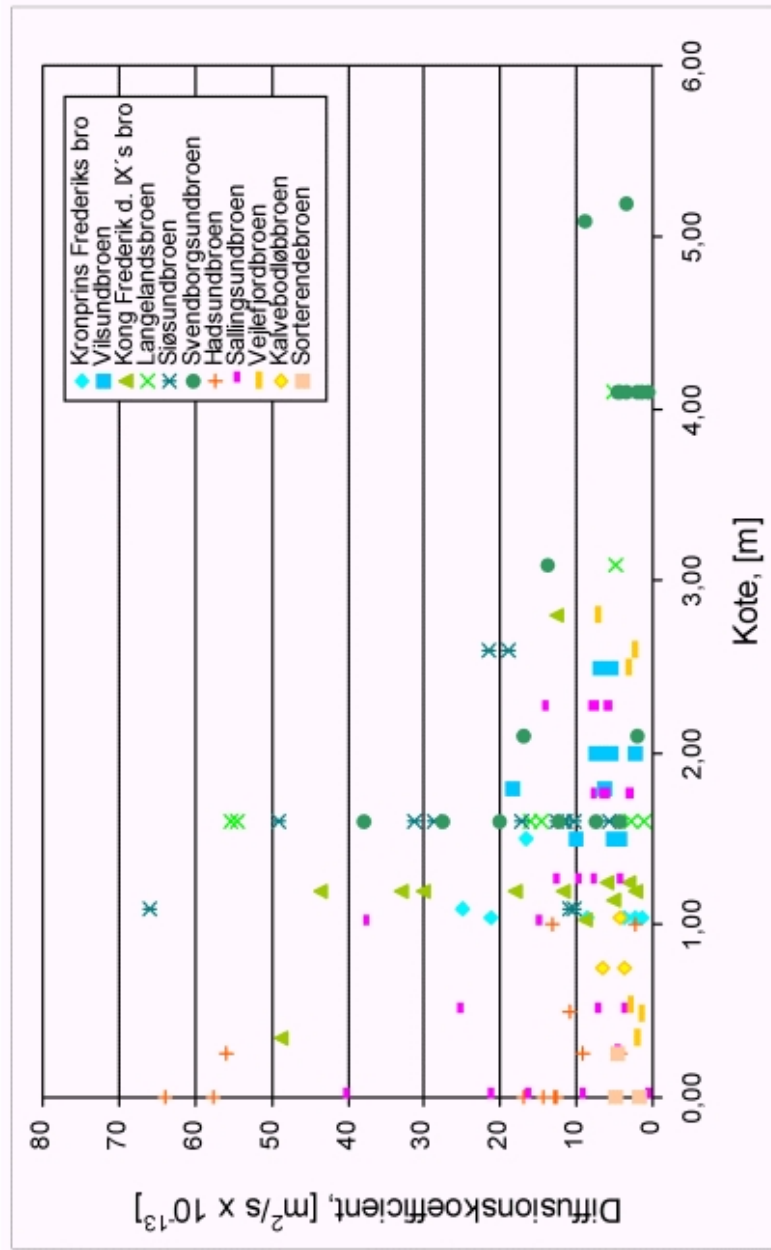
Det fremgår, at diffusionskoefficienten falder med stigende kote. Den beregnede diffusionskoefficient skulle i princippet være uafhængig af overfladekoncentrationen, som jævnfør Figur 2 falder med stigende kote. Det kan derfor ikke udelukkes, at diffusionskoefficienten og overfladekoncentrationen er afhængige parametre, hvilket der ikke tages højde for i Fick's 2. lov. Det vurderes dog for sandsynligt, at diffusionskoefficienten reelt falder med stigende kote som følge af et reduceret fugtindhold.

Figur 1 → Beregnede diffusionskoefficienter i 10¹³ m²/s som funktion af koten.

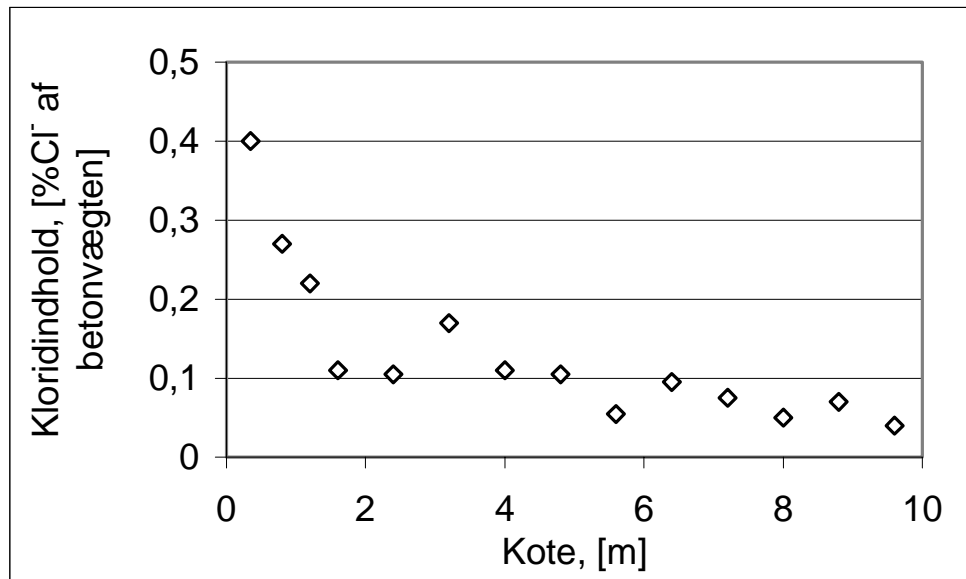
Tidligere undersøgelser på Farøbroerne har tilsvarende vist, at kloridindholdet er aftagende med stigende kote indtil kote 1,5 m, se Figur 3. Af figuren ses tillige en tendens til, at kloridindholdet er svagt aftagende op til kote ca. 10 m.

Figur 3 Sjælland-Farøbroen.
 Kloridindholdets variation med koten ud fra 1994 målinger i 0-30 mm dybde. Det skal bemærkes, at der er et støbeskel i kote 2,85 m. Ref. 23

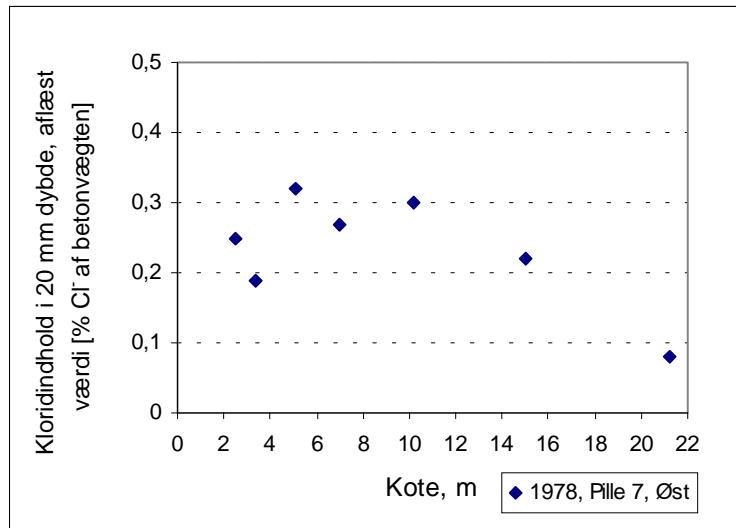
Tidligere undersøgelser af Langelandsbroen, Ref. 50, hvor der er udtaget prøver i væsentligt højere koter end i forbindelse med Kystbroprojektet, viser, at der ved koter større end 10-15 m sker et yderligere fald i kloridindholdet, se Figur 4. Området imellem splashzonen (defineret i dette projekt som kote 3 m hvortil bølgesprøjt kan nå) og kote 10-15 m er således muligvis området hvor havgus giver anledning til et vist kloridindhold i betonen, svarende til sprayzonen. Kloridindholdet er tilnærmelsesvist konstant op til kote 10-15 m, hvilket muligvis hænger sammen med en inhomogen beton med en lavere eller mere varierende betonkvalitet end Farøbroernes beton.

Figur 4 Langelandsbroen. Kloridindholdets variation med koten ud fra målinger udført i 1978, Ref. 50.

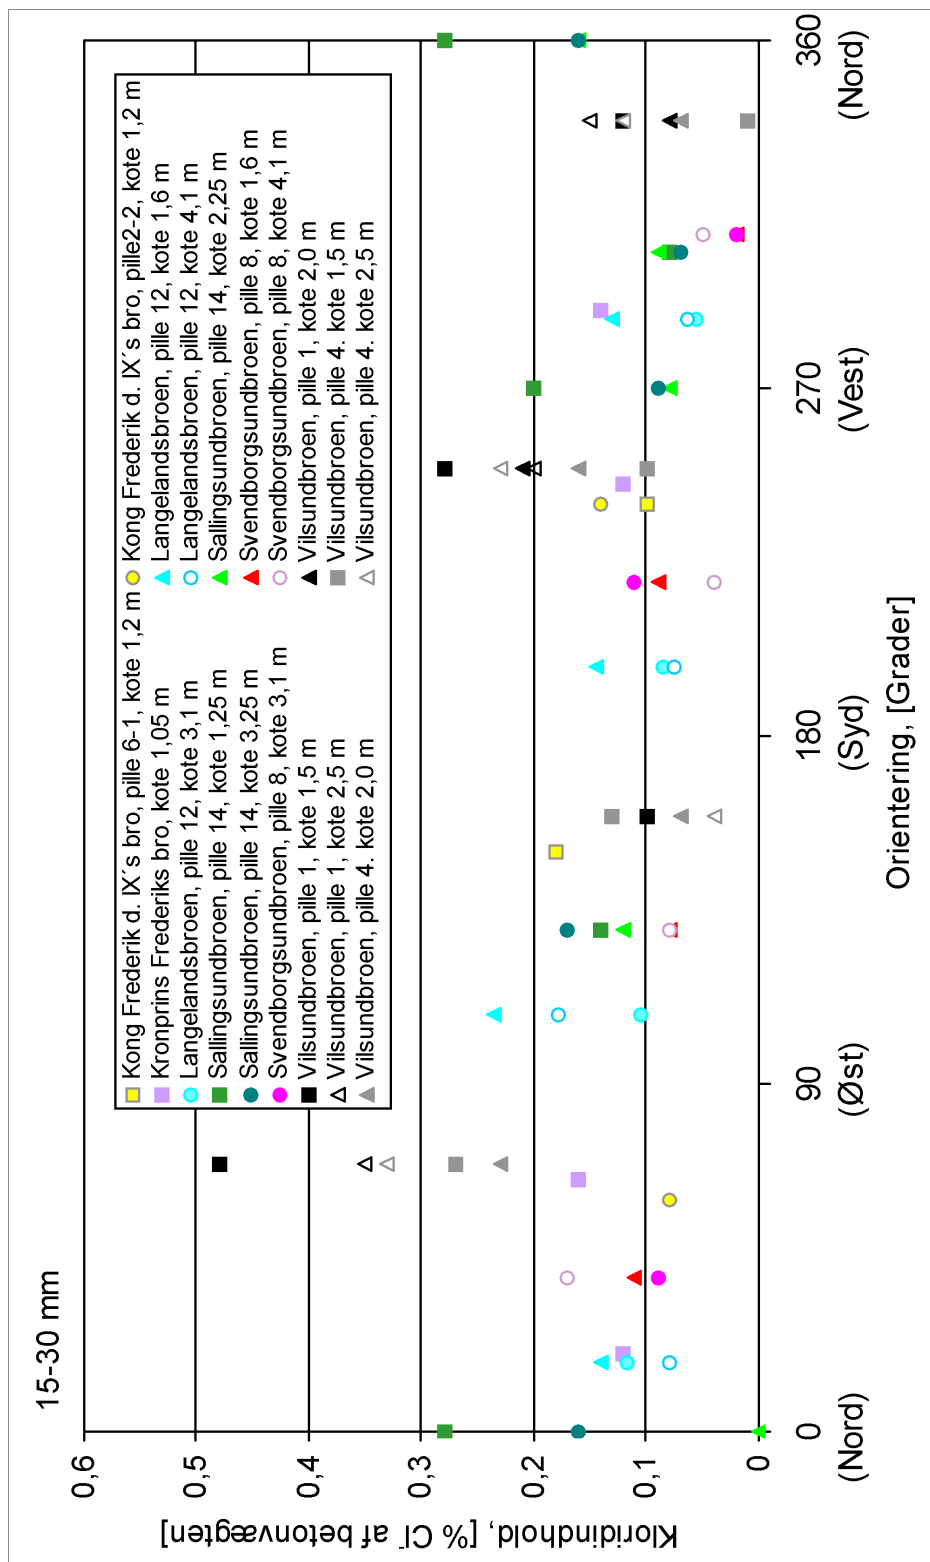
Et fortsat arbejde med opstilling af en egentlig orienteringsmodel for de danske kystbroer kræver, at de indtil nu udførte undersøgelser indikerer, at en afhængighed af orienteringen eksisterer. På Vilsundbroen er udført kloridmålinger på alle 4 sider af pille 1 og pille 4. Kloridprofilerne (5 dybder) i 3 forskellige koter for samme sider på de 2 undersøgte piller viser en god overensstemmelse. Disse undersøgelser indikerer, at der er stor forskel på kloridindtrængningen på forskellige sider, og forskellen er den samme for de 2 undersøgte piller.

Figur 5 Kloridindhold som funktion af pilleorienteringen.
Kloridindholdene er angivet for dybden 15-30 mm.

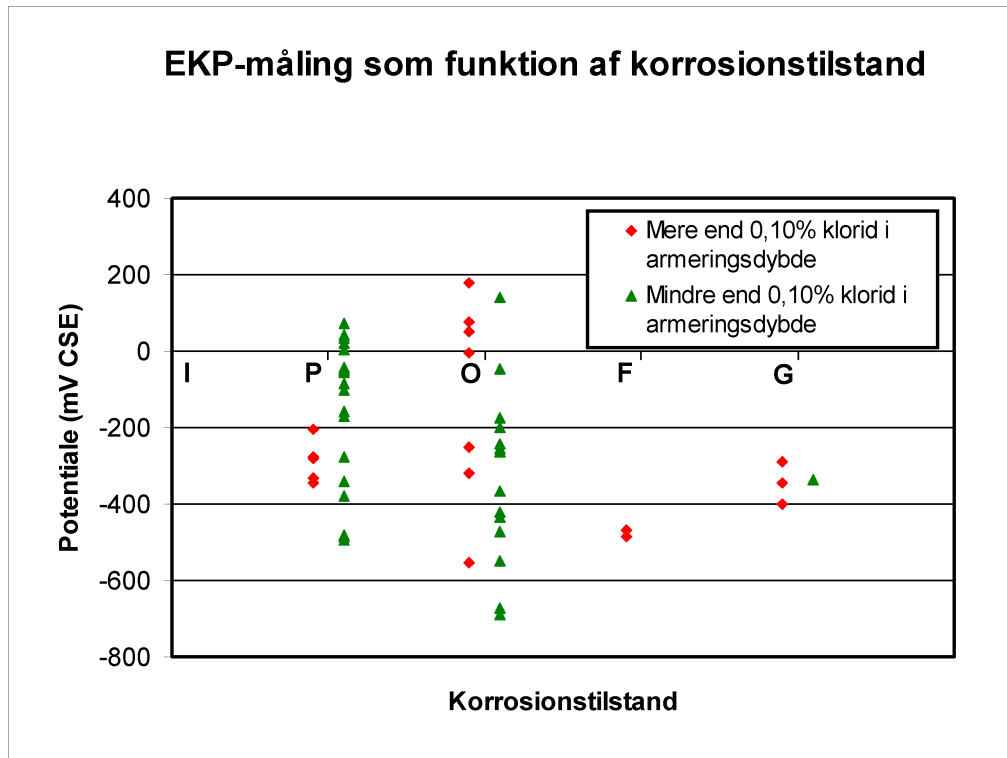
Figur 6 Sammenhørende værdier af potentiale (mV vs. CSE) og visuelt registreret korrosionstilstand af armeringen i ophugningerne.
 I=immunt, P=passivt, O=overfladerust, F=fladekorrosion, G=grubetæring

Figur 6 viser sammenhørende værdier for visuelt registreret korrosionstilstand af armeringen fundet i ophugningerne og de tilhørende målte potentialer. Korrosionstilstanden er vurderet efter nedenstående skala:

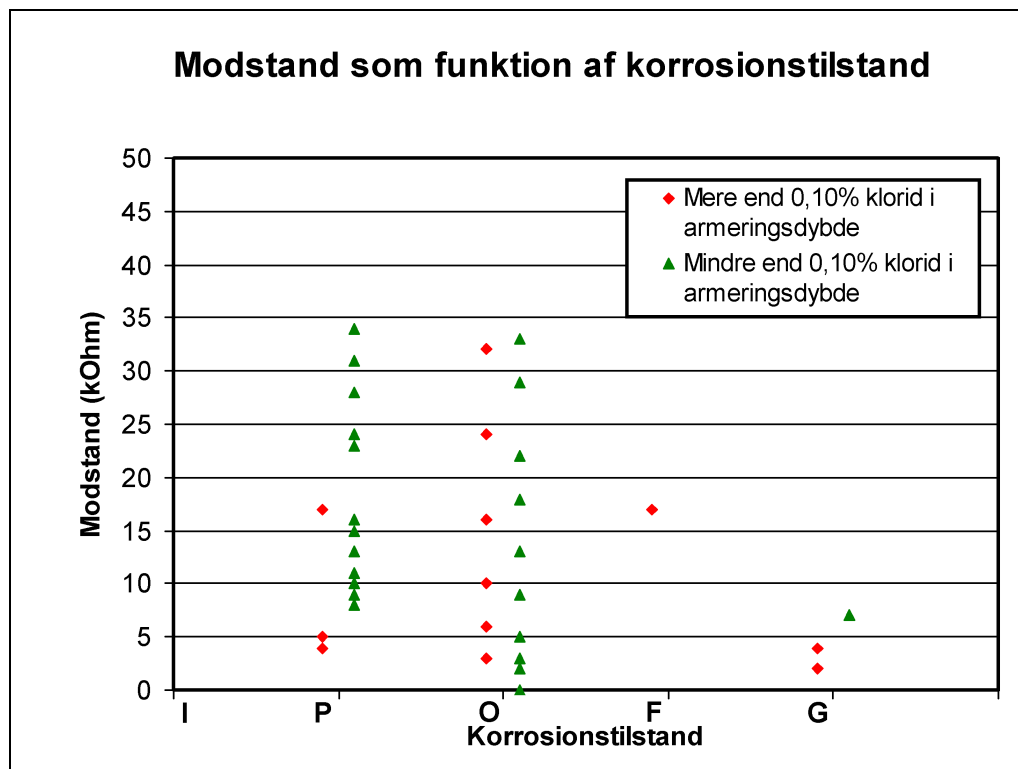
Figur 7 Sammenhørende værdier af modstand (kOhm) og visuelt registreret korrosionstilstand af armeringen i ophugningerne.

I Tabel 6 er givet en vurdering af korrosionsrisiko og korrosionsomfang alene ud fra potentialerne. Vurderingen er foretaget med udgangspunkt i de korrigerede ASTM-kriterier. Der er i vurderingen til dels taget hensyn til den elektriske modstand, se Figur 7, men ikke til armeringens faktiske korrosionstilstand fundet i ophugningerne.

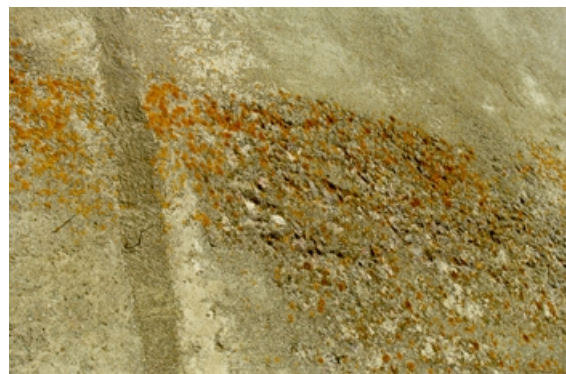
Delamineret/Løs beton (Langelandsbroen)

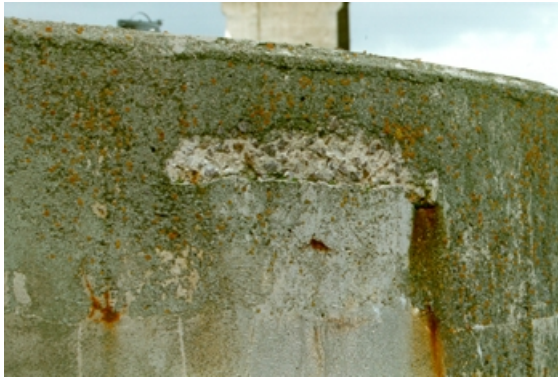
Mos / forvitring (Langelandsbroen)

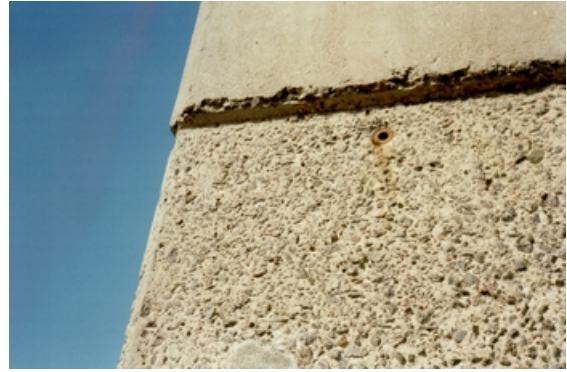
Afskalning (Langelandsbroen)

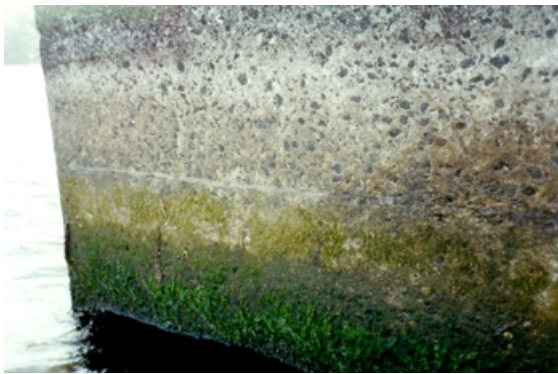
Overfladeforvitring/erosion
(Vejlefjordbroen)

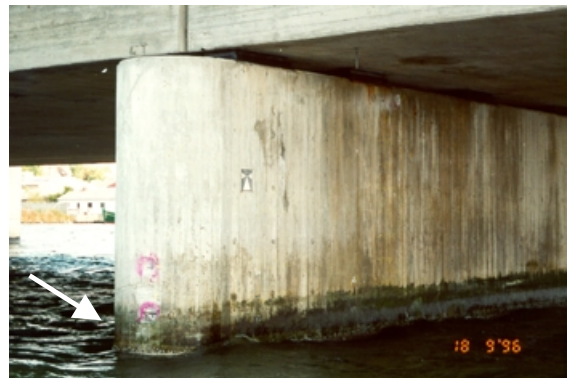
Begroning (Vejlefjordbroen)

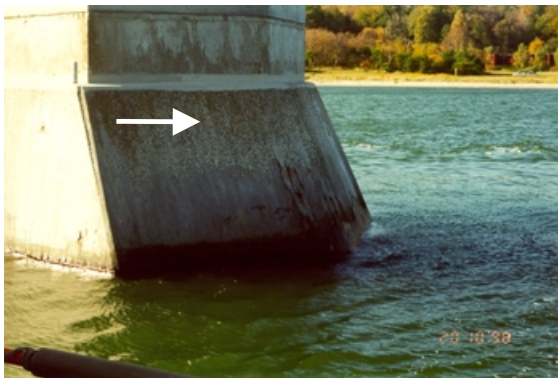
Alger/begroning i "splashzonen"
(Hadsundbroen)

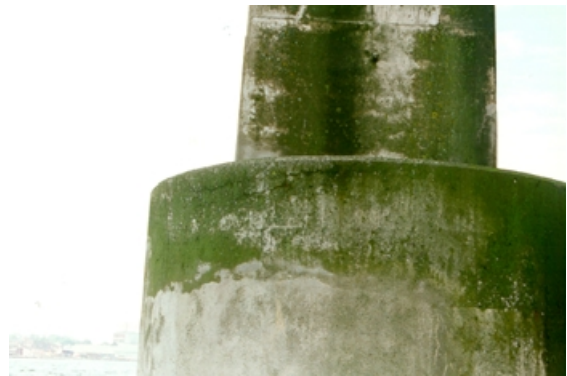
Alge/mos over splashzonen
(Sallingsundbroen)

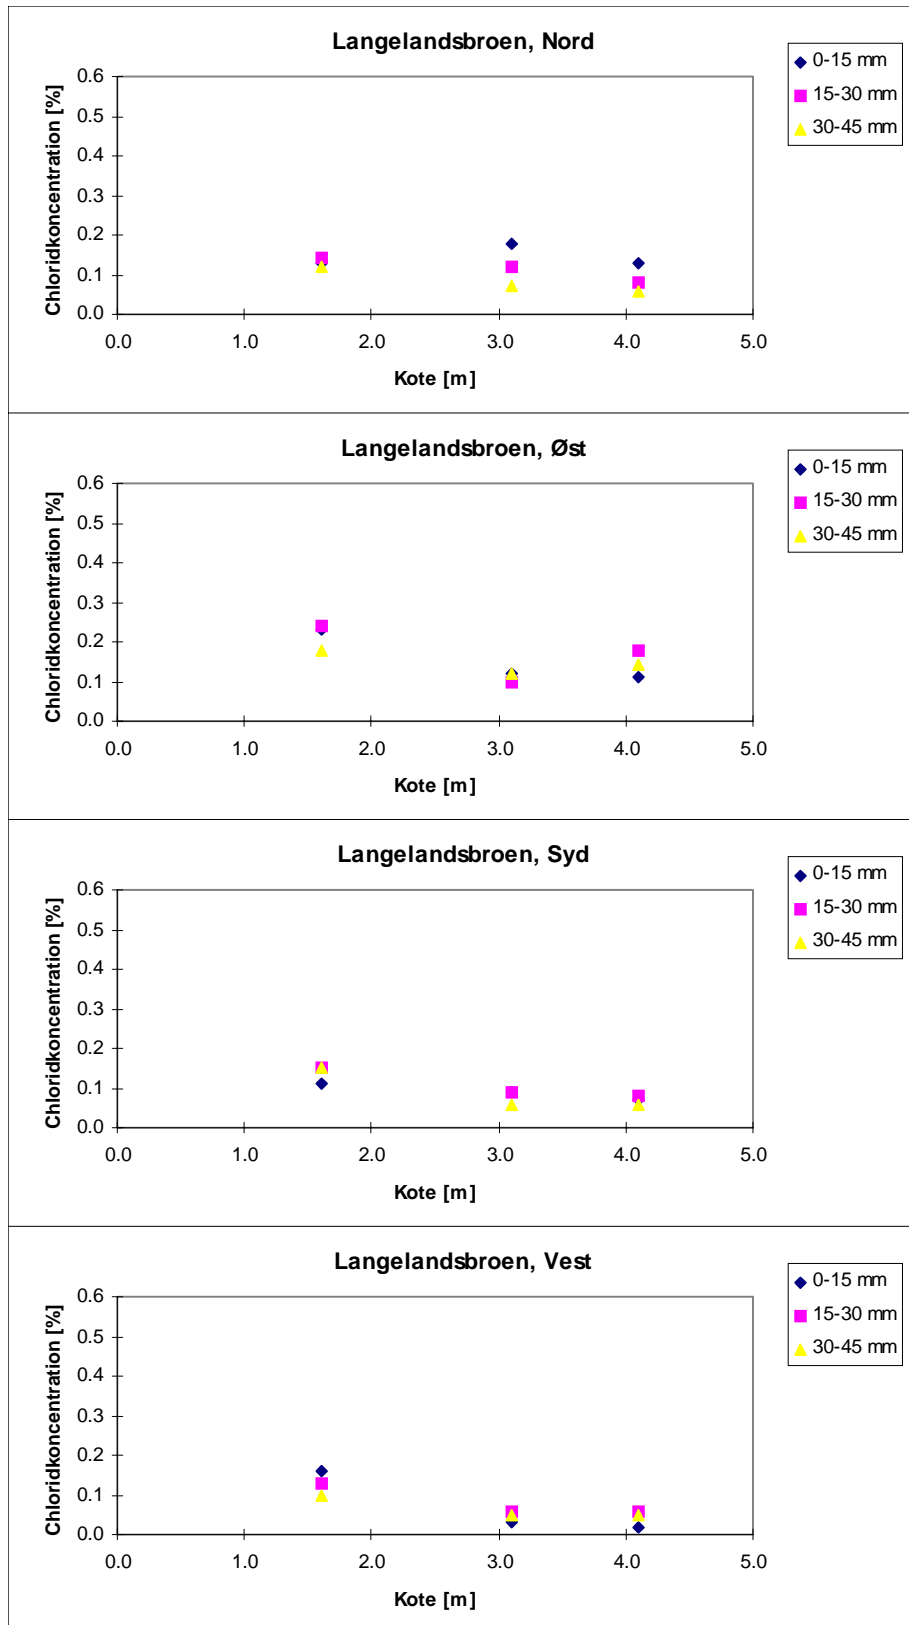
Figur B6.1 Kloridkoncentration som funktion af koten, Langelandsbroen.

Kloridkoncentrationens variation med koten er vist i figurerne Figur B6.1, Figur B6.2, Figur B6.3, Figur B6.4, Figur B6.5 for henholdsvis Langelandsbroen, Sallingsundbroen, Vilsundbroen, pille 4, Vilsundbroen, pille 1 og Svendborgsundbroen. Endvidere er der i Figur B6.6 vist måleresultater fra Langelandsbroen fra 1978 som funktion af koten.

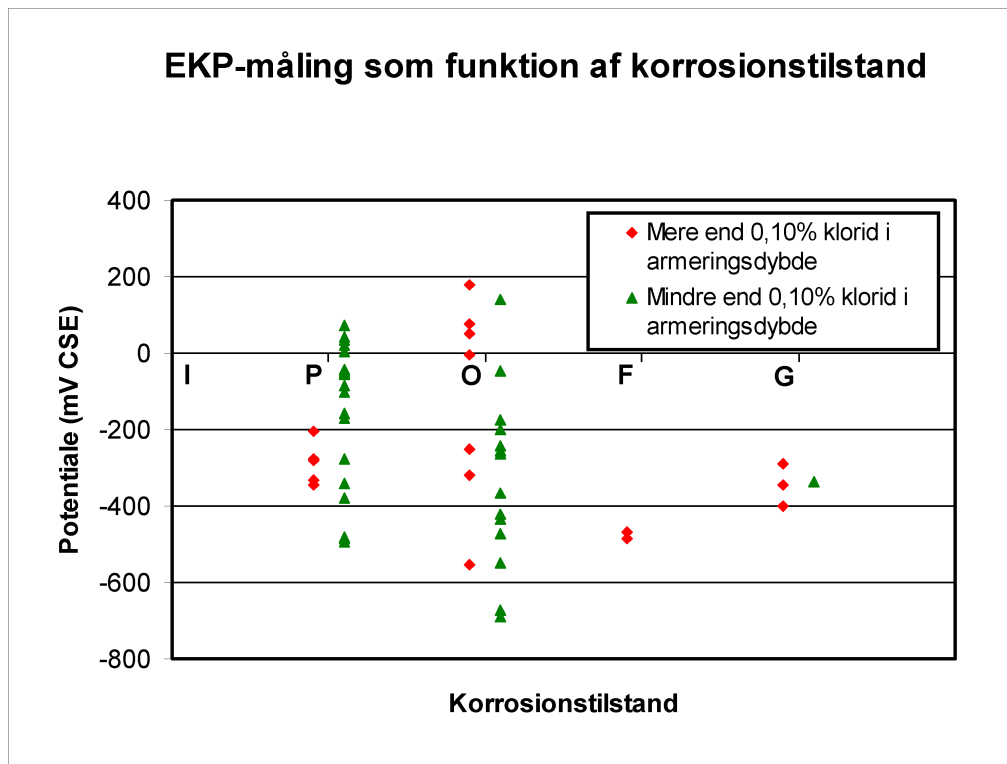
Figur B7.1 Målte potentialeverdier (mV CSE) som funktion af korrosionstilstand.

På Figur B7.1 er vist sammenhørende værdier for korrosionstilstanden i ophugninger og det målte potentiale. Skala I,P,O,F,G er defineret i Tabel B7.2, hvor skala går fra "I" for "immunt" til "G" for "grubetæring". Der er på figuren skelnet mellem de ophugninger, hvor kloridindholdet i armeringsniveau er over henholdsvis under den kritiske værdi.

Der er for korrosionstilstand O fire "røde" ophugninger med positivt potentiale, det vil sige punkter, hvor der er et kritisk kloridindhold i armeringsdybden, og der burde således være mulighed for korrosion, forudsat at de øvrige forhold er tilstede for korrosion (fugt og ilt). De 4 punkter er fra Vilsundbroen. Overfladen på disse søjler er

Der er differentieret mellem "røde" og "grønne" punkter ved et kloridindhold i armeringsniveau på 0,10% Cl⁻ af betonvægten. Det må antages at en værdi på 0,05% Cl⁻ af betonvægten flere steder også vil kunne initiere korrosion der ses som overfladekorrosion. Det store antal "grønne" ophugninger med karakteren O med EKP-værdier -200 mV til -700 mV kan indikere dette.

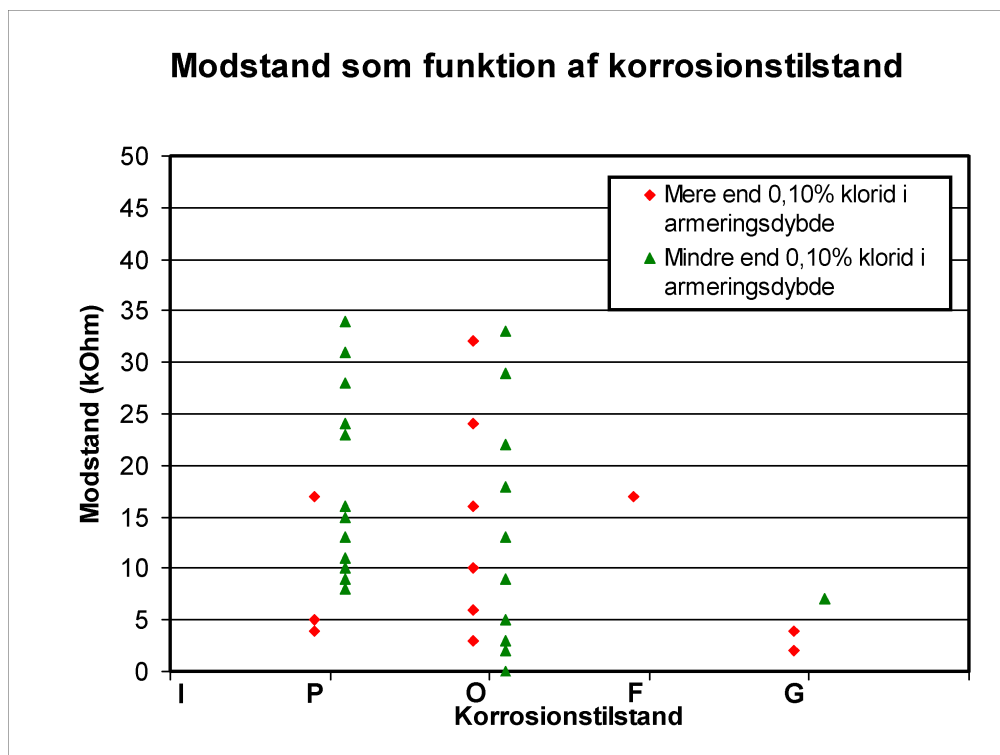
Figur B7.2 Målte modstande (kΩ) som funktion af korrosionstilstand.

På **Figur B7.2** er vist sammenhørende værdier for korrosionstilstand i ophugninger og den målte modstand. Som for sammenhængen mellem korrosionstilstand og den målte EKP-værdi er der stor spredning på resultaterne. Generelt skal modstanden være mindre end ca. 10 kΩ, før der er sandsynlighed for korrosion. I ophugninger med karakteren F og G (og delvis O) bør modstanden være mindre end 10 kΩ. Modstanden afhænger af fugtindholdet i betonen og er dermed blandt andet afhængig af, hvornår på året målingerne foretages. De to "røde" punkter med grubetæring er dog foretaget i område med lille modstand. For de andre "røde" punkter er spredningen for stor til, at der kan udledes en sammenhæng.

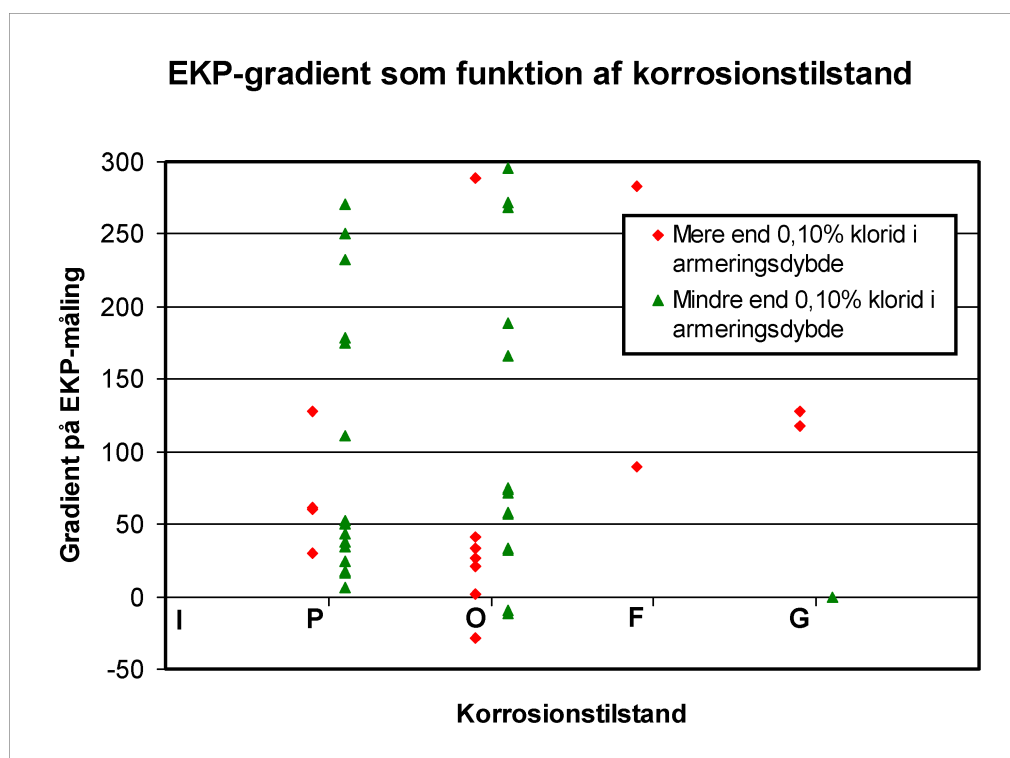
Figur B7.3 Gradient på de målte potentialeværdier (mV CSE) som funktion af korrosionstilstand.

På **Figur B7.3** er vist sammenhørende værdier for korrosionstilstand i ophugninger og gradienten på de målte potentialeværdier. Gradienten på de målte EKP-værdier indikerer den relative størrelse mellem anode og katode. Et større katode til anodeforhold kan betyde højere korrosionsrater, det vil sige større potentialeforskelle (gradienter). Der er for de foretagne ophugninger ingen klar sammenhæng mellem korrosionsgrad og gradienter.

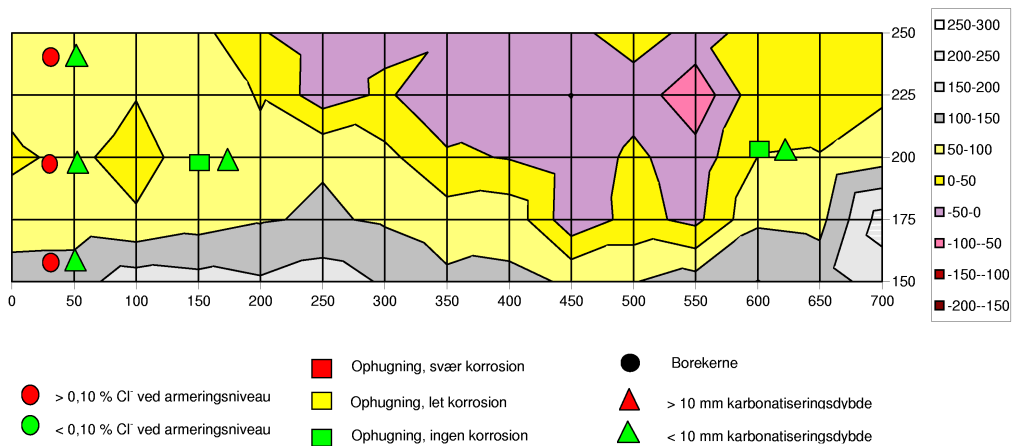
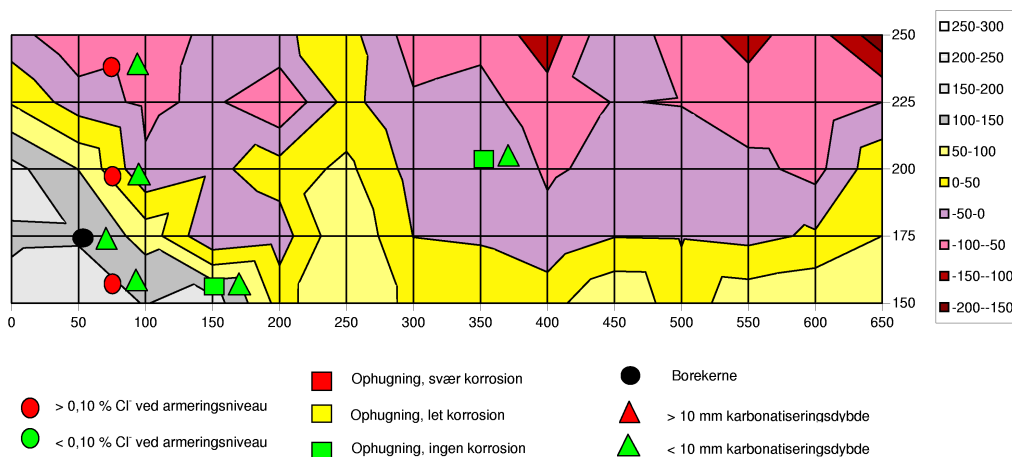
Figur B7.4 : EKP-målinger på Vilsundbroen udført i 1997. Se Tabel B7.3 for detaljer vedrørende placering af målinger.

Der blev i 1995 foretaget EKP-målinger med håndholdt voltmeter på pille 4, 8, 12 og klappille, men der er ikke foretaget ophugninger til kalibrering af EKP-målinger. Målingerne er derfor ikke medtaget i Tabel B7.3. Hovedparten af pillerne er i god stand, dog med en række lodrette revner på den nederste meter over parementoverkant. Revner er dog almindeligvis uden gennemsvinger, udfældninger eller korrosionsprodukter. På række 5 og 6 er der mange lokale afskalninger, delaminering og blotlagte armeringsjern, som er kraftigt korroderede. De målte potentialer indikere risiko for igangværende korrosion specielt på en af de undersøgte piller. *Vurdering:* Synlige skader bekræfter at der er igangværende korrosion.

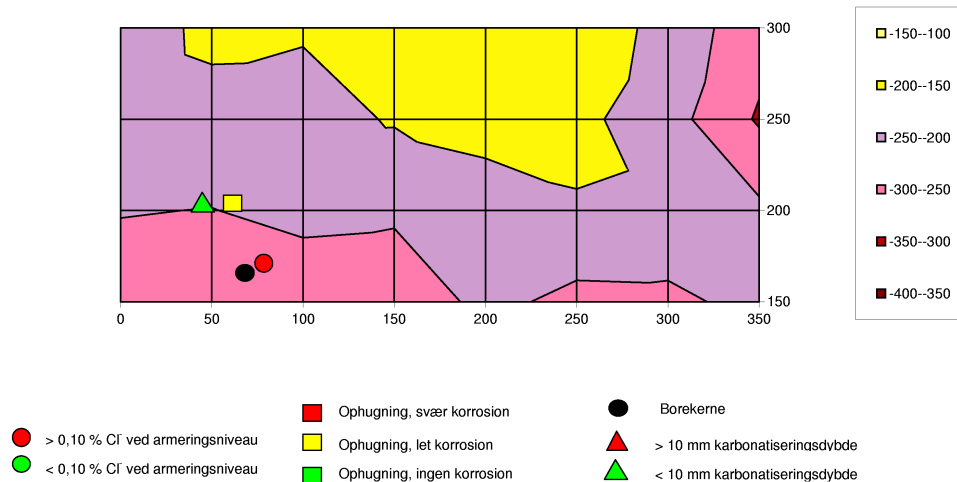
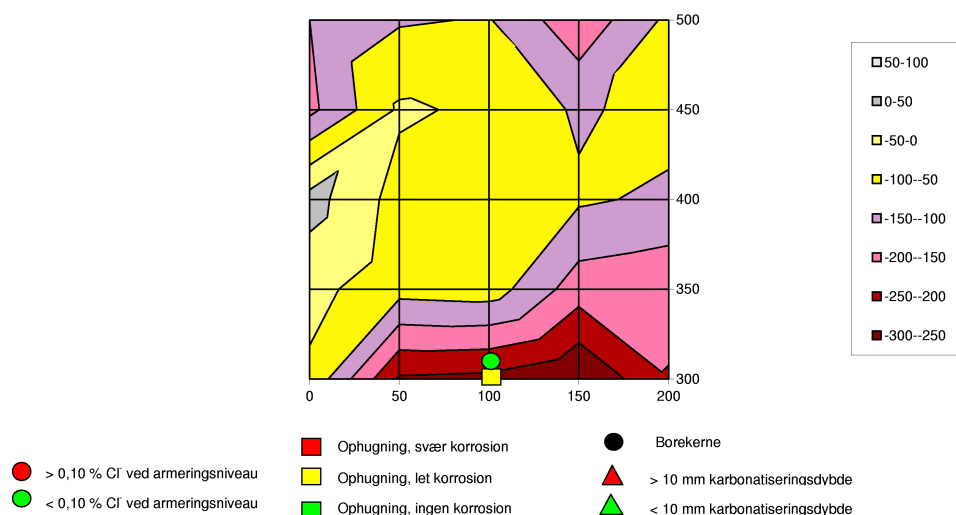
Figur B7.5 EKP-målinger på Langelandsbroen udført i 1998. Se Tabel B7.3 for detaljer vedrørende placering af målinger.

EKP-værdier på ca. -250 mV. For 1 ophugning med grubetæring (karakteren G) er der målt en EKP-værdi på -335 mV. *Vurdering:* De målte EKP-værdier i 2 ophugninger svarer til de korrigerede ASTM-værdier. I ophugning med grubetæring er EKP-værdien for positiv til at stemme overens med den observerede korrosionstilstand.

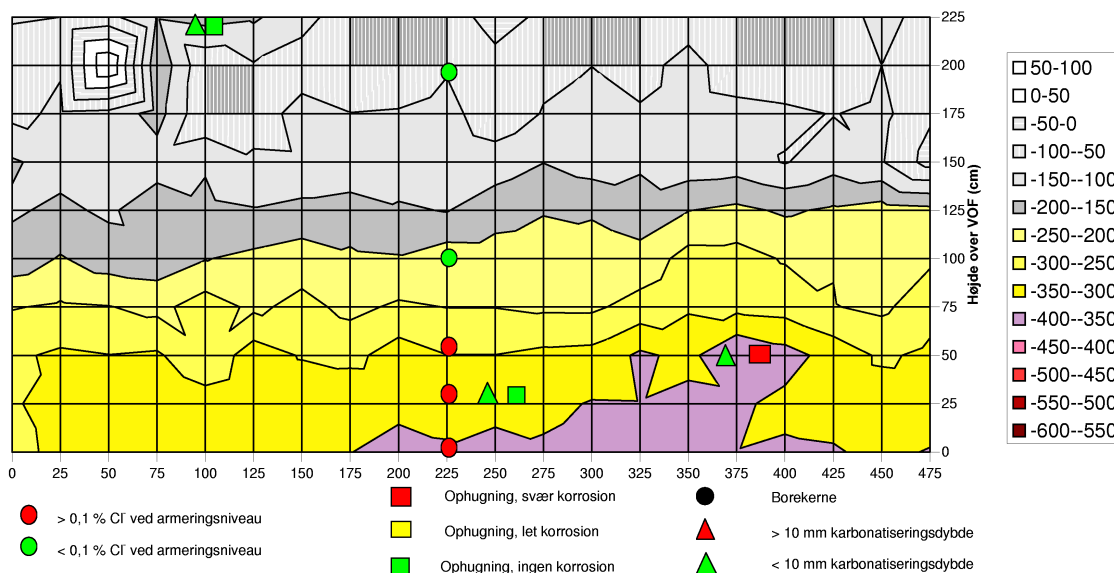
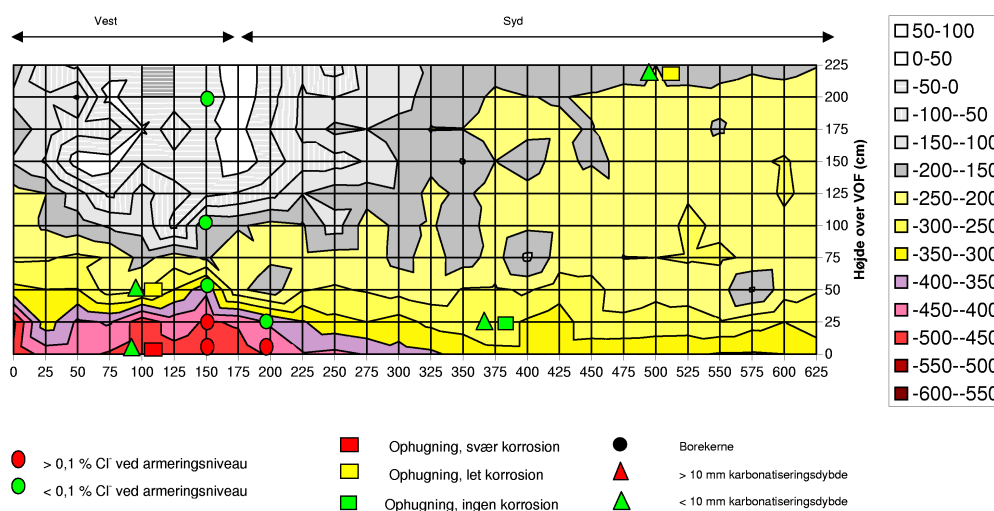
Figur B7.6 EKP-målinger på Hadsundbroen udført i 1996. Se Tabel B7.3 for detaljer vedrørende placering af målinger.

For Hadsundbroen er der foretaget 4 ophugninger med ingen eller let overfladekorrosion (karakter P eller O). For alle disse ophugninger er EKP-værdien i området -200 mV til -350 mV. For 2 af de 4 ophugninger er kloridindholdet i armeringsniveau over den kritiske værdi og i de 2 andre af de 4 under det kritiske kloridindhold. Ophugninger er i overgangsområder efter ASTM-kriteriet. For de 2 andre ophugninger er EKP-værdien -400 mV til -500 mV, og der er fundet kraftig grubetæring eller kraftig overfladerust (karakter F og G). Det vil sige svarende til området for 90% sandsynlighed for korrosion efter ASTM-kriteriet og i overgangsområdet efter de korrigerede ASTM-kriterier. *Vurdering:* Sammenhørende EKP-værdier og ophugninger viser god overensstemmelse efter ASTM-kriteriet. De fundne EKP-værdier er lidt for høje (positive) til at vise god overensstemmelse med de korrigerede kriterier.

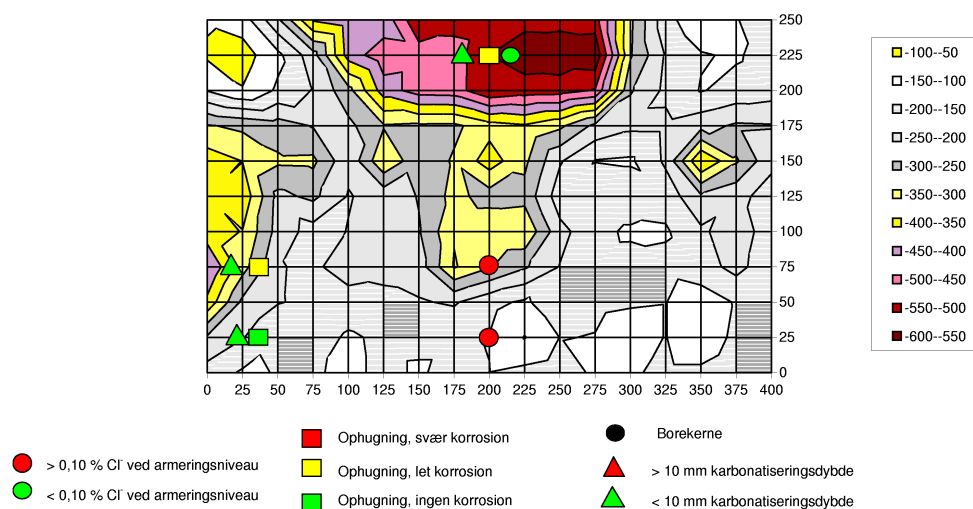
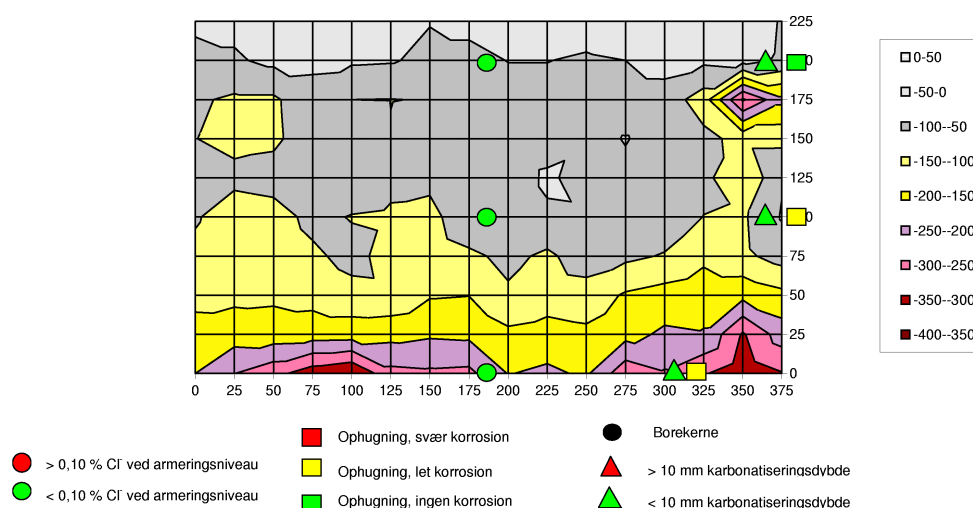
Figur B7.7 EKP-målinger på Sallingsundbroen udført i 1996. Se Tabel B7.3 for detaljer vedrørende placering af målinger.

Der er på Sallingsundbroen foretaget 11 ophugninger på søjle 6, 10 og 12. Der er udført 3 ophugninger i selve pillen og 8 ophugninger i isbryderskal. Der er 1 ophugning med grubetæring (karakteren G) og tilhørende EKP-værdi på -345 mV, lille modstand og kritisk kloridindhold i armeringsniveau. Der er 1 ophugning med kraftig korrosion (karakteren F), EKP-værdi på -467 mV, modstand på 17 kOhm og kritisk kloridindhold i armeringsniveau. Der er 5 ophugninger med lettere korrosion (karakteren O) med EKP-værdier mellem -46 og -553 mV. Der er 4 ophugninger uden korrosion (karakteren P) med EKP-værdier mellem -57 og -486 mV. For de 9 ophugninger med karakteren O og P er der et kritisk kloridindhold i armeringsniveau på de 4 (EKP-værdier: -203 mV, -320 mV, -553 mV, -345 mV). *Vurdering:* For de i alt 11 ophugninger er der stor forskel i de målte EKP-værdier, korrosionsgrad og kloridindhold. Der er ikke umiddelbart overensstemmelse med det korrigerede ASTM-kriterium.

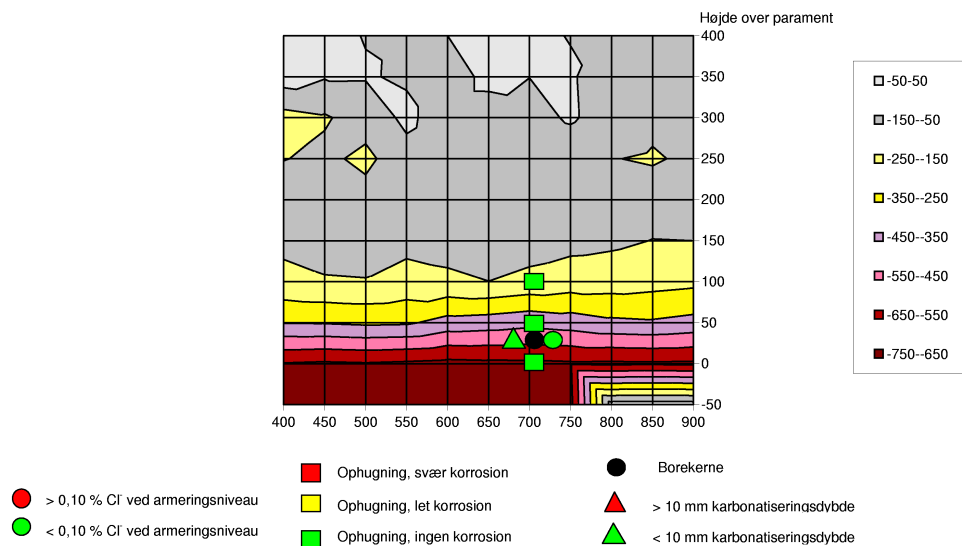
Figur B7.8 EKP-målinger på Vejlefjordbroen udført i 1997. Se Tabel B7.3 for detaljer vedrørende placering af målinger.

Der er foretaget 3 ophugninger på pille 8, nord. I alle tre ophugninger er der kun fundet overfladekorrosion, som sandsynligvis stammer fra før indstøbningen. Ved vurdering af korrosionsrisiko ud fra korrigerede kriterier var et større korrosionsomfang forventet i den nederste ophugning, hvor der er målt et potentiale på -673 mV. Kloridindholdet i armeringsdybde for alle 3 ophugninger er dog under den kritiske værdi. *Vurdering:* Resultatet af 2 ophugninger stemmer overens med de korrigerede kriterier. Ud fra EKP-målingen var der forventet et større korrosionsomfang på armeringen i den tredje ophugning efter de korrigerede kriterier. Der er dog ingen klorid tilstede i armeringsniveau. De lave potentialer i de lave koter skyldes formentlig den ringe adgang af ilt.

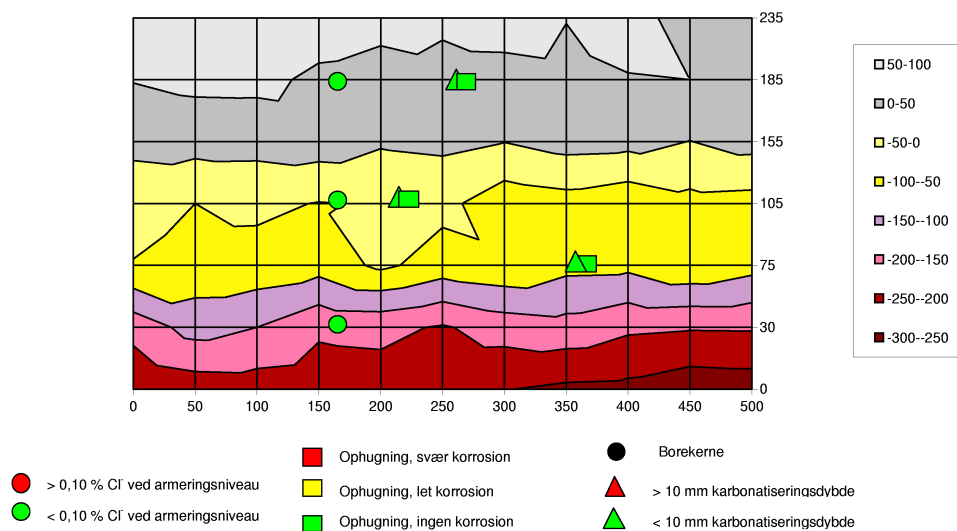
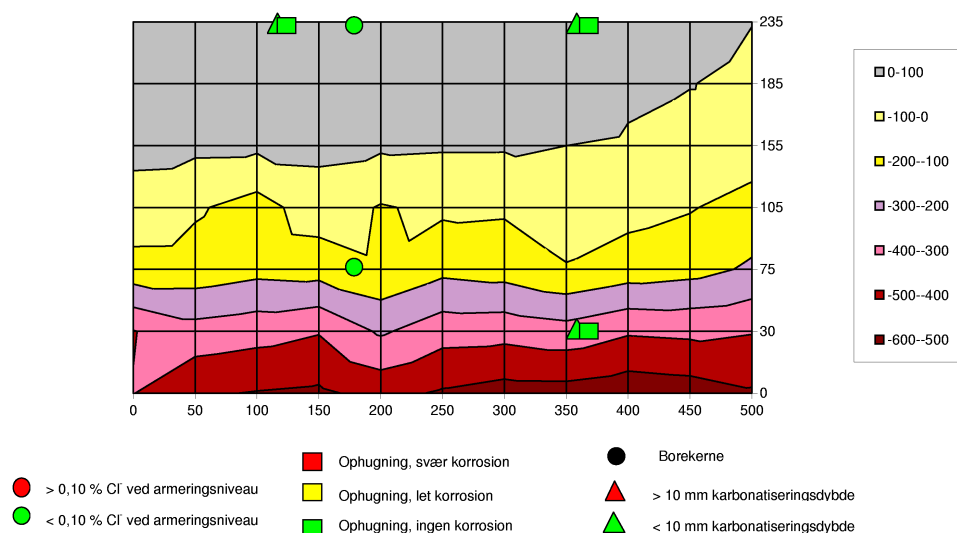
Figur B7.9 EKP-målinger på Kalvedløbbrøen udført i 1996. Se Tabel B7.3 for detaljer vedrørende placering af målinger.

Der er foretaget 6 ophugninger med tilhørende EKP-, modstands- og kloridmålinger på pille 1.1, vest og pille 2.2, øst. Ved 5 ophugninger er potentialet større end -100 mV og i en ophugning -339 mV. Modstanden i alle ophugninger er omkring 10 kOhm eller højere. Kloridindholdet i armeringsniveau er for alle 6 ophugninger under den kritiske værdi, og der er ikke observeret korrosion i nogen af ophugninger (alle karakteren P). *Vurdering:* Både efter ASTM-kriteriet og efter det korrigerede ASTM-kriterium er der kun minimal risiko for korrosion på armeringen (størst i tidevandszonen). Udfra kloridmålinger er der ingen risiko for korrosion. Dette bekræftes af ophugningerne, som alle viser karakter P. Årsagen er primært, at broen på undersøgelsestidspunktet kun var 12 år gammel. For Kalvebodløbbrøen bekræfter sammenhørende EKP-målinger og ophugninger både ASTM-kriteriet og de korrigerede kriterier.

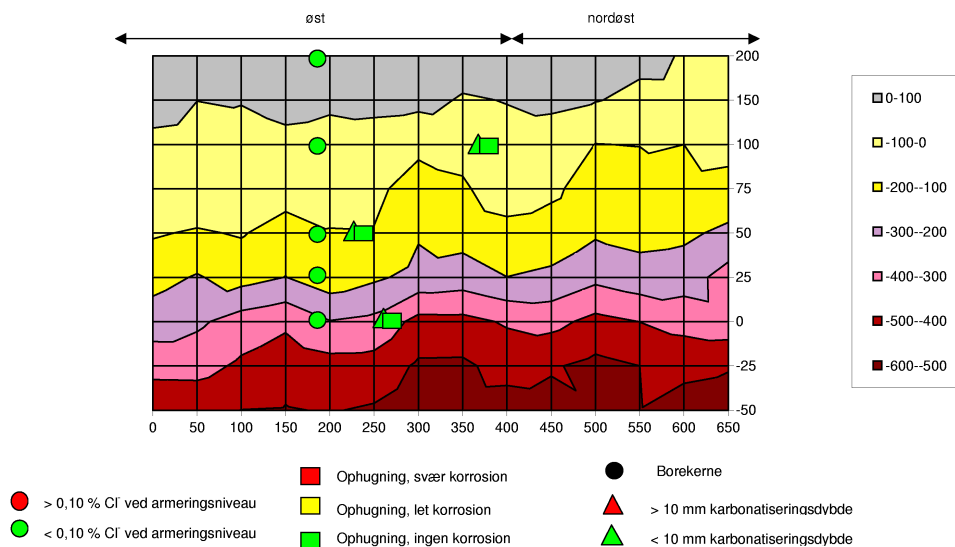
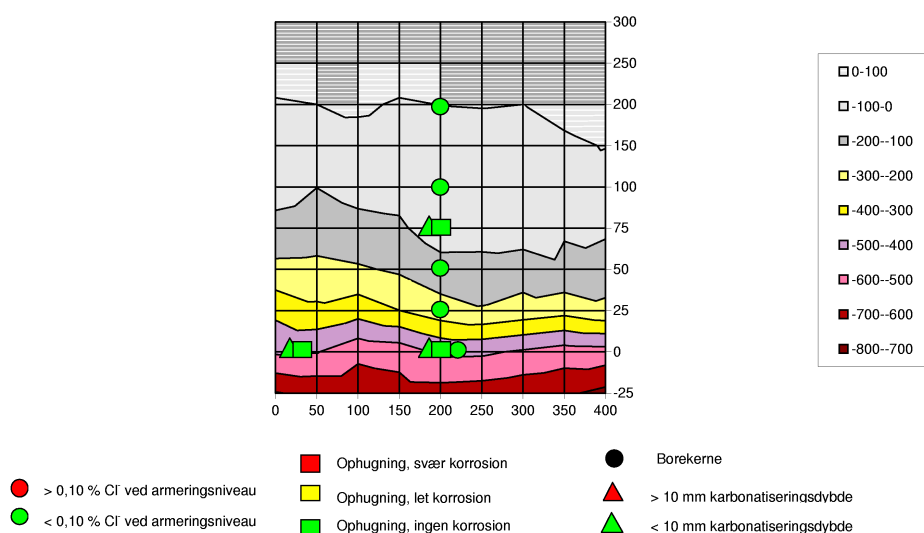
Figur B7.10 EKP-målinger på Sorterendebroen udført i 1996. Se Tabel B7.3 for detaljer vedrørende placering af målinger.

Der er foretaget 6 ophugninger med tilhørende EKP-, modstands- og kloridmålinger på pille 1.1, øst/nord-øst og pille 2.2, vest. Ved to ophugninger er EKP-værdierne i overgangsområdet, og for de øvrige 4 ophugninger er der ingen risiko for korrosion efter de korrigerede kriterier. Ud fra måling af kloridindholdet i armeringsniveau er der for alle ophugninger ingen risiko for korrosion. For alle 6 ophugninger gælder, at der ikke er fundet korrosion (alle karakteren P)

Vurdering: De samme kommentarer og vurderinger som for Kalvebodløbbrøen er gældende for Sorterendebroen. Dog er der omkring og under kote 0 potentialer i overgangsområdet eller i området for 90% sandsynlighed for korrosion. Ophugninger i overgangsområdet viste ingen korrosion. Der blev ikke foretaget ophugninger i området med EKP-værdier svarende til 90% sandsynlighed for aktiv korrosion. For Sorterendebroen bekræfter sammenhørende EKP-målinger og ophugninger de

korrigerede kriterier. Efter ASTM-kriteriet var der forventet et større korrosionsomfang.
