# STØJISOLERING AF BOLIGER MOD TRAFIKSTØJ

>>> Evaluering af støjpuljens tilskudsordning til støjisolering

RAPPORT 433 - 2013

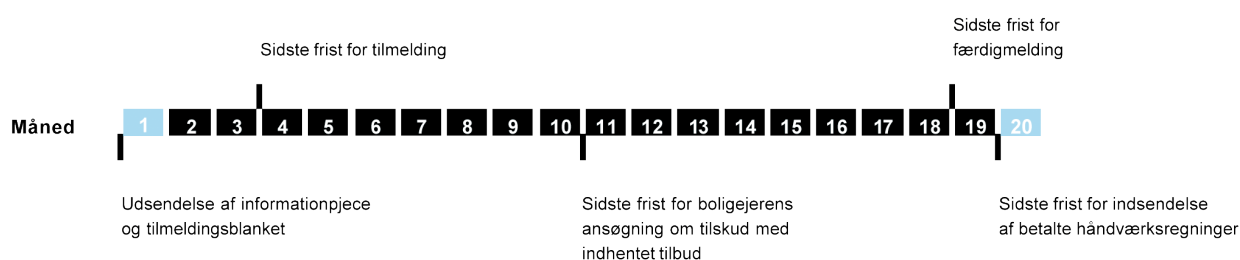
FIGUR 1 Eksempel på tidsplan for støjisolering

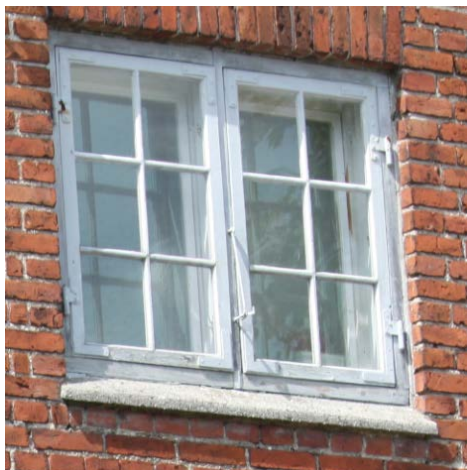
FIGUR 12 Ældre vindue med forsatsvindue

De typiske lydmæssige problemer er, at denne type vinduer normalt er utætte både i rammerne og i karmen, og mange har rådskader, som gør det vanskeligt at bevare dem.

Selvom vinduerne er gamle og utætte, kan dobbeltvinduerne have en forholdsvis god lydisolation på grund af den store glasafstand. For at få en mærkbar forbedring af lydisolationen er det derfor normalt nødvendigt at fortsætte med en dobbeltkonstruktion. Et "moderne" vindue med termolydrude har ikke en lydisolation, som væsentligt overstiger det gamle dobbeltvindues.

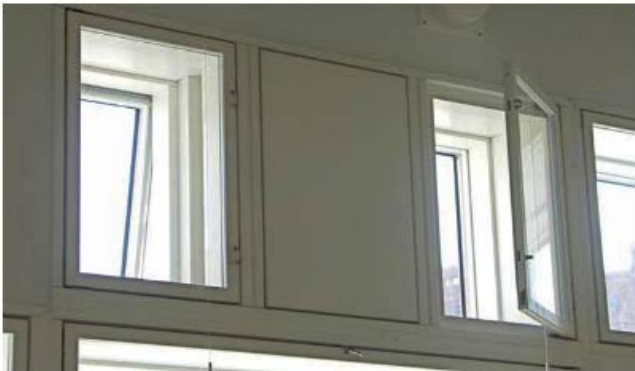
**FIGUR 16** En variant af "russervinduet" findes på Bikuben Kollegiet i København, hvor der er indbygget en lydsluse i væggen mellem de to vinduer. Ved at åbne kombinationerne A-D eller B-C fås frisk luft gennem en lydsluse.

Princippet i et 3. generationsvindue, også kaldt "russervindue", er at der opnås en forøget lydisolation ved fx. en dobbelt vindueskonstruktion med et udvendigt og et indvendigt opluk der er forskudt i forhold til hinanden. Støjen skal nu passere en "kanal" for at trænge ind i rummet, og der opnås derved i praksis en god støjdemping for det således åbne vindue. I Miljøstyrelsens Miljøprojekt nr. 1417 (2012) "Lydmæssig optimering af Russervinduer", er der gennemført laboratorieforsøg med forskellige udformninger af "russervinduet".

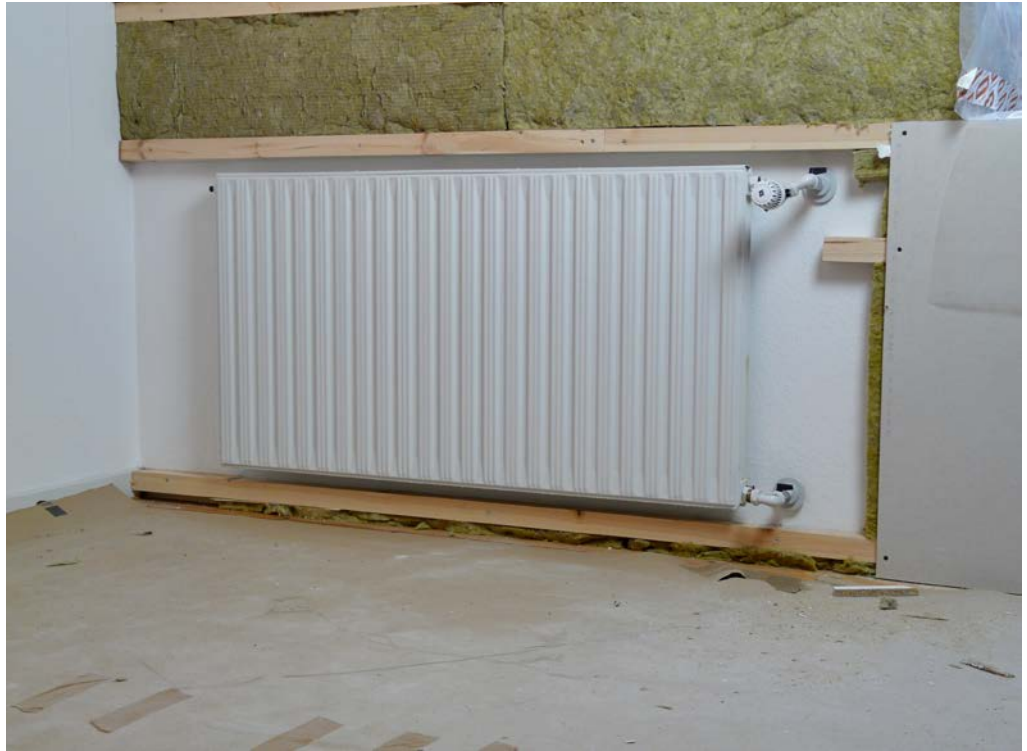
## Indskud af gips under yderbeklædning

**FIGUR 20** I dette tilfælde er det nødvendigt at flytte radiatoren i forbindelse med etableringen af forsatsbeklædningen. Dette indebærer, at der skal etableres et nyt ophæng uden på forsatsvæggen, og rørene skal forlænges. Forsatsbeklædningen etableres uden på den eksisterende træbeklædning. Hvis der er tvivl om dampspærre og om den eksisterende varmeisolation, kan det overvejes et nedtage den eksisterende beklædning først. Fordeling af døre fra Cyklus 1, der kan støjisoleres med tilskud.

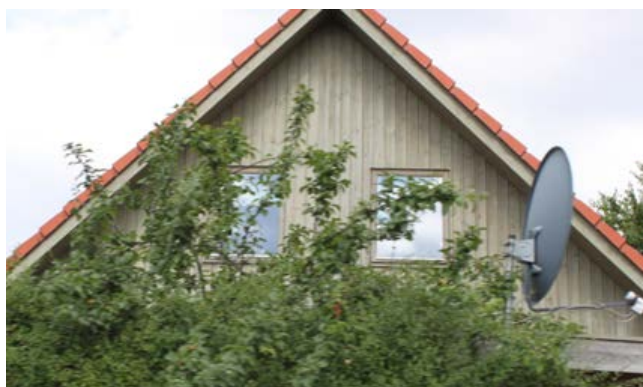
**FIGUR 21** Eksempel på indskud af gips under yderbeklædning. Yderbeklædningen fjernes. Det kontrolleres, at isoleringen er intakt, og der suppleres evt. med mere mineraluld. Derefter etableres et indskud af 2x9 mm gips, som skal være af den fugtbestandige type. Yderbeklædningen genetableres.

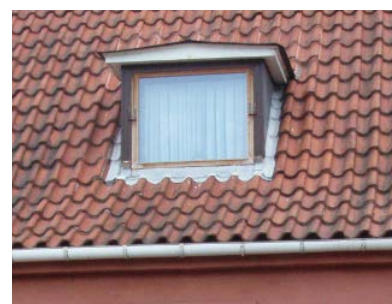
**FIGUR 22** Denne løsning benyttes oftest, når der er tale om udskiftning af et helt facadeparti, hvor vinduer og brystning er integreret. En særlig kategori lette vægge udgøres af kvistflunker, som ofte er bygget op af 2 lag brædder med ringe. Foranstaltningerne er som for de øvrige lette vægge, men ofte vælges det at udskifte hele kvisten, fordi den er i dårlig stand, og fordi kvisttaget ofte er dårligt isoleret.

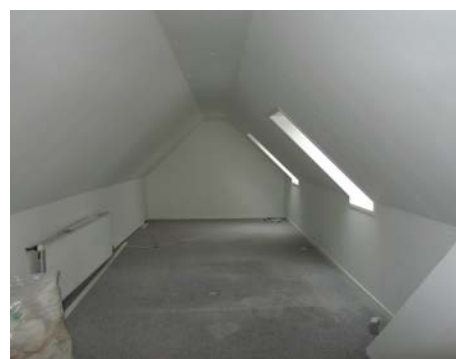
Før isolering

Efter isolering

**FIGUR 24** Tagkonstruktioner isoleres normalt ved en indvendig beklædning af 2x13 mm gips på 50 mm lægter. Der er 50 mm mineraluld i hulrummet mellem lægterne. Det skal kontrolleres, om der er en eksisterende dampspærre. Hvis ikke det er tilfældet, monteres en dampspærre umiddelbart under de to gipslag.

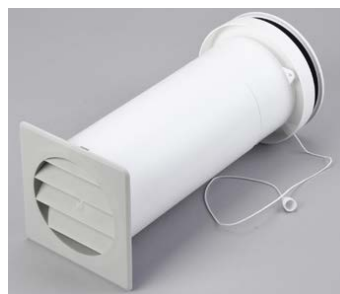
**FIGUR 28** Lydisolerende friskluftventil af fabrikat Lindab type ULA med lydsluse

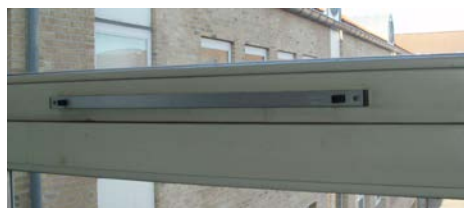
**FIGUR 30** Karmventil

Friskluftventiler i vinduets karmtræ kan ikke udføres lydisolerende. Ved udskiftning til nye vinduer fjernes ventilen. Hvis vinduet bevares, bør ventilen blændes eller fastholdes i lukket tilstand.

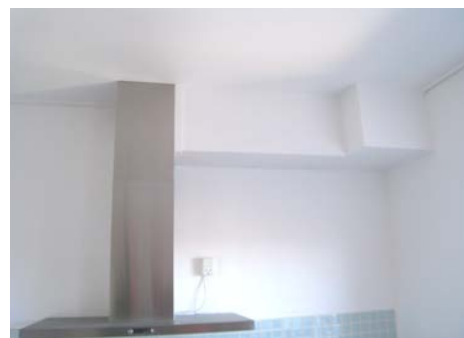
**FIGUR 31** Eksempel på emhætte med lydsluse. Kanalen med lydsluse er skjult af en gipsinddækning.

I en del rum af denne type vil der være emhætter, som normalt ikke bidrager væsentligt til transmission af vejtrafikstøj. Men hvis emhættens afkast sidder i væggen ud mod vejen, og der kun er en kort kanal mellem emhætte og afkast, kan der være hørbar trafikstøj via emhætten.

I disse tilfælde monteres en 30 cm traditionel ventilationslydsluse mellem emhætten og afkastet.

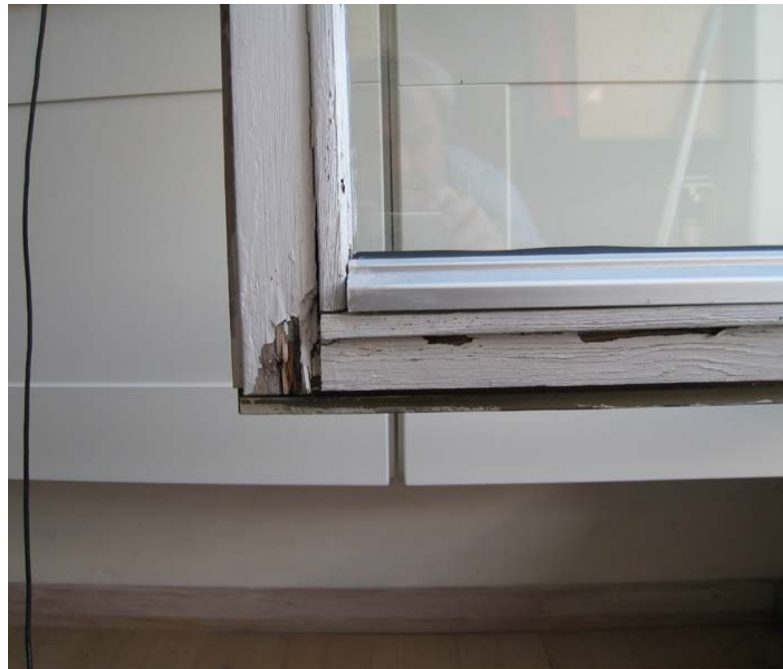
**FIGUR 33** De eksisterende vinduer var i dårlig stand.

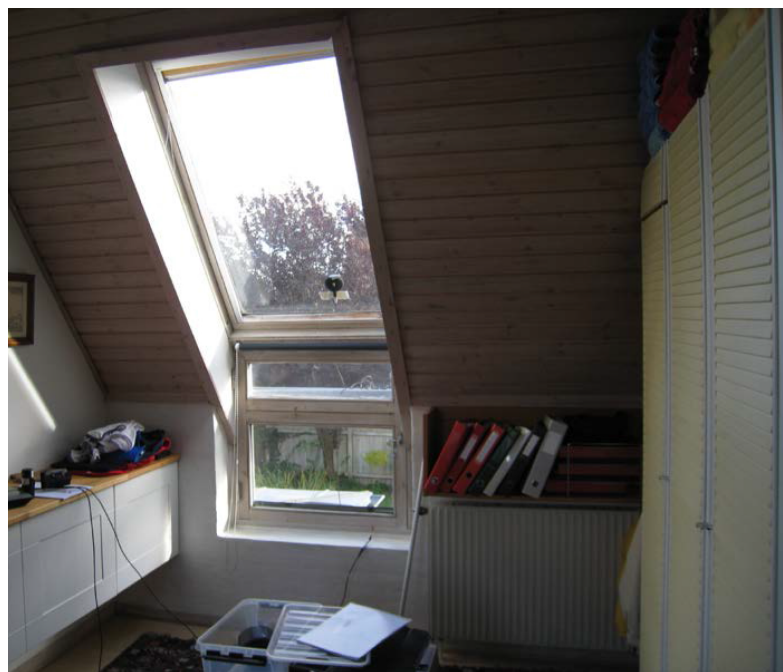
**FIGUR 34** Velux-vinduet og vinduet i ydervæggen udgør et integreret parti.

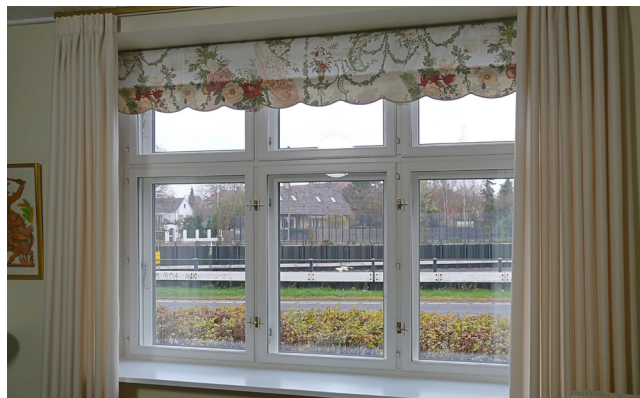
**FIGUR 37** De nye vinduer er forsynet med termolydruder både i ydervindue og forsatsvindue

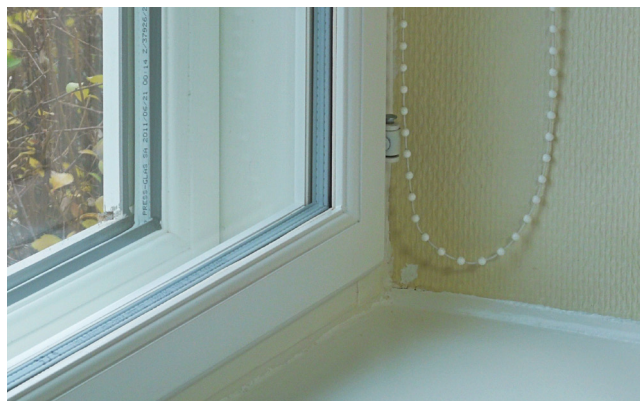
**FIGUR 38** Detalje fra de nye vinduer

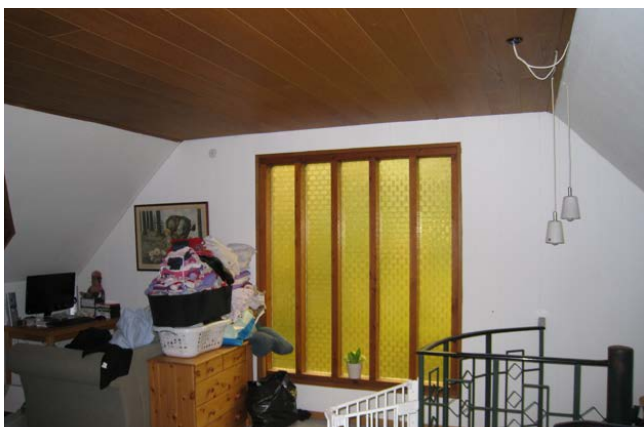
**FIGUR 43** Rummet har et stort vindue med termorude monteret i en let gavl.

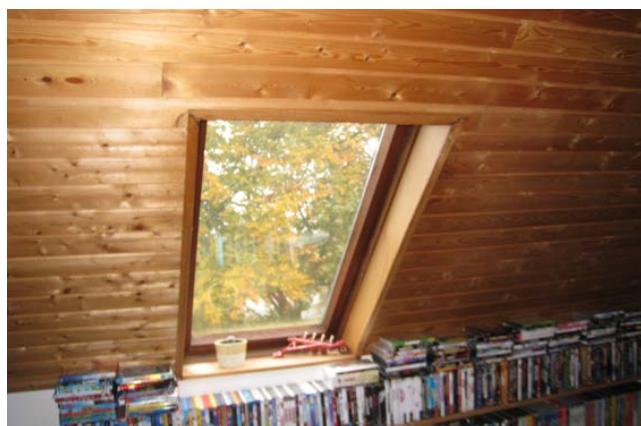
**FIGUR 44** Den indvendige beklædning er træ.

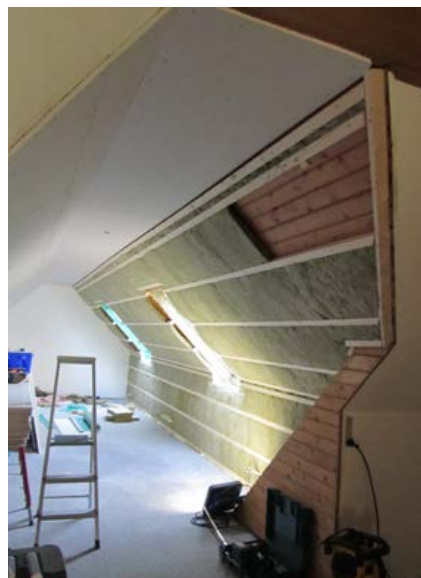
**FIGUR 45** Billede fra isoleringsarbejdet, hvor den indvendige supplerende beklædning er ved at blive etableret.
