Ulykker med cyklister påkørt bagfra

Temaanalyse af dødsulykker
i perioden 2010-2015

Rapport 581

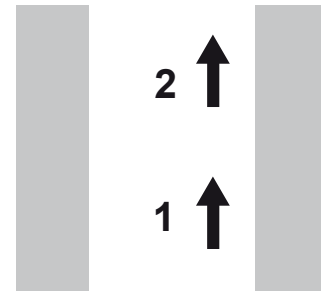
Ulykkesituation 140 "Påkørsel bagfra mellem ligeudkørende - samme retning" benyttes for ulykker med påkørsel bagfra. I denne analyse udgør bilisten element 1 og cyklisten element 2, se piktogram. Element 2 kan evt. holde stille af trafikale grunde ¹.

140
Påkørsel bagfra mellem
ligeudkørende
- samme retning

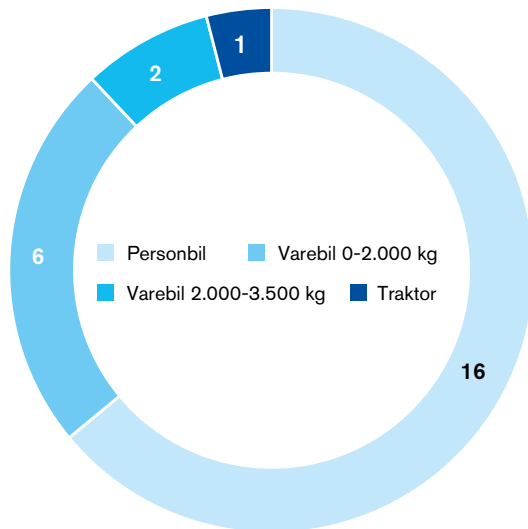
Figur 1. Modpartens køretøjstyper

I 16 ud af de 25 ulykker er modparten en personbil, hvoraf personbilen kører med trailer i 1 af ulykkerne. I 8 ulykker er modparten en varebil, og i den sidste ulykke er modparten en traktor med en frontmonteret hegnsklipper. Denne gruppes førere betegnes samlet som bilister.

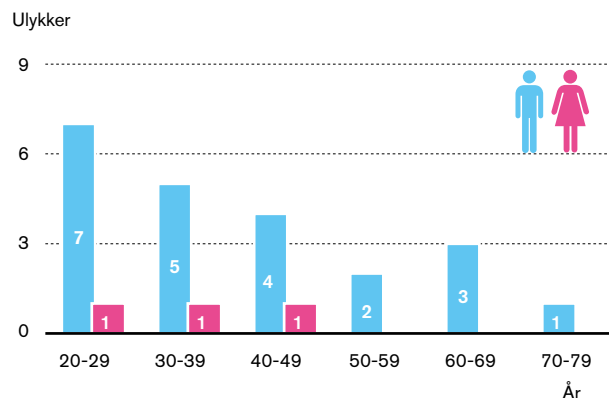
Figur 2. Bilister fordelt efter aldersgruppe og køn

Som det ses af figur 2 er gruppen af førere i aldersgruppen 20-29 år størst. Derefter er antallet af ulykker faldende med stigende alder for bilisten. I 22 ulykker er bilisten en mand og i 3 ulykker en kvinde.

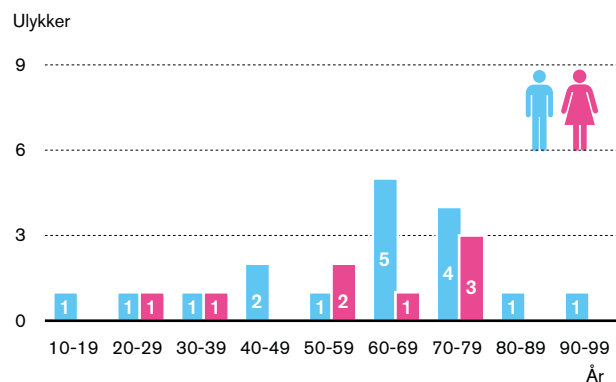
Figur 3. Cyklister fordelt efter aldersgruppe og køn

Aldersmæssigt er cyklisterne fordelt over samtlige aldersgrupper. Dog er antallet af ulykker størst hos de ældre fra 62 år og opefter. I 15 ud af de 25 ulykker er cyklisten 62 år eller ældre.

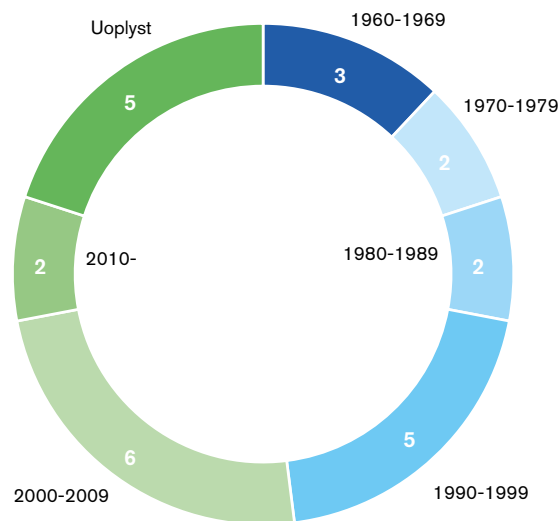
Figur 4. Bilister fordelt efter årstal for erhvervelse af kørekort

I 12 ud af 25 ulykker har bilisten haft kørekort til det førte køretøj i min. 10 år på ulykkestidspunktet. Den største

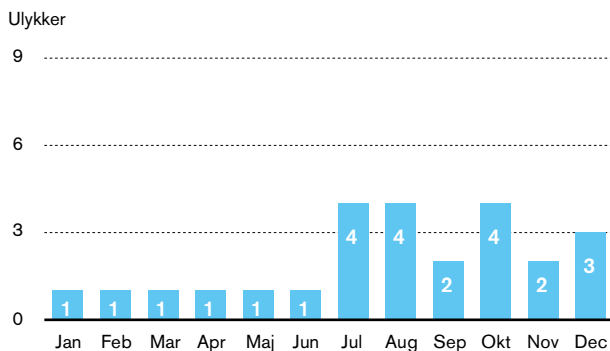
Figur 5. Ulykker fordelt på måneder

Juli, august og oktober er de måneder, hvor der er sket flest ulykker. På figur 5 ses, at 19 ud af 25 ulykker er sket i 2. halvår.

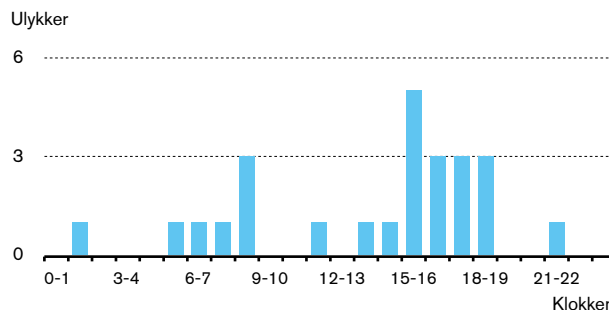
Figur 6. Ulykker fordelt efter ulykkestidspunkt

Der er sket flest ulykker i morgentimerne kl. 8-9 og i eftermiddags- og aftentimerne kl. 15-19 - altså i myldretiderne.

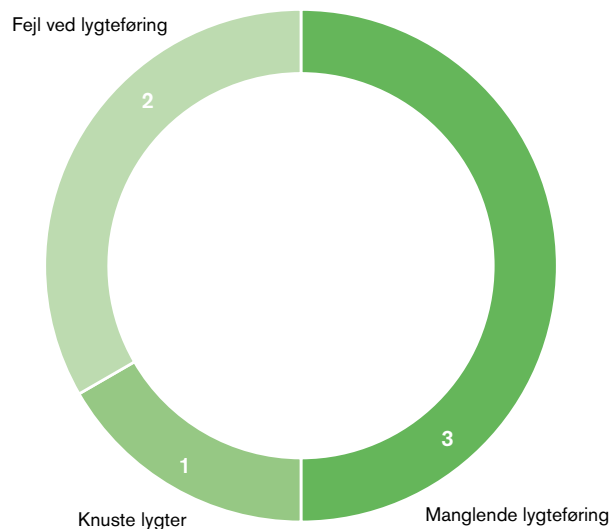
Figur 7. Lygteføring hos cyklisten i mørkeulykker

I 3 ud af 6 mørkeulykker beskrives det, at cyklisten ikke har haft lys på cyklen. I den ene ulykke cykler en ung

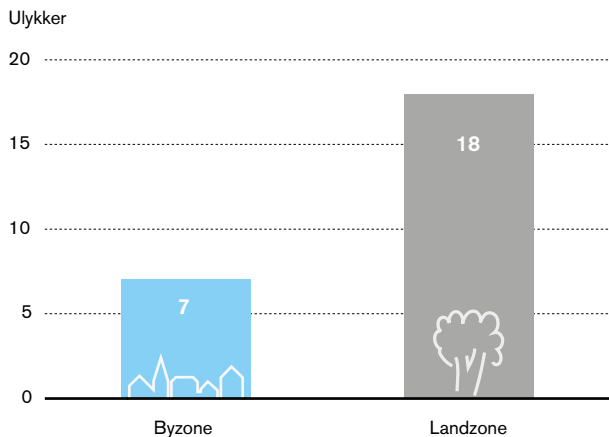
Figur 8. Ulykker fordelt på by- og landzone

Dødsulykker med cyklister påkørt bagfra sker typisk i landzone, se figur 8, og hermed afviger de fra alle dødsulykker blandt cyklister, hvor kun 38 % sker i landzone.

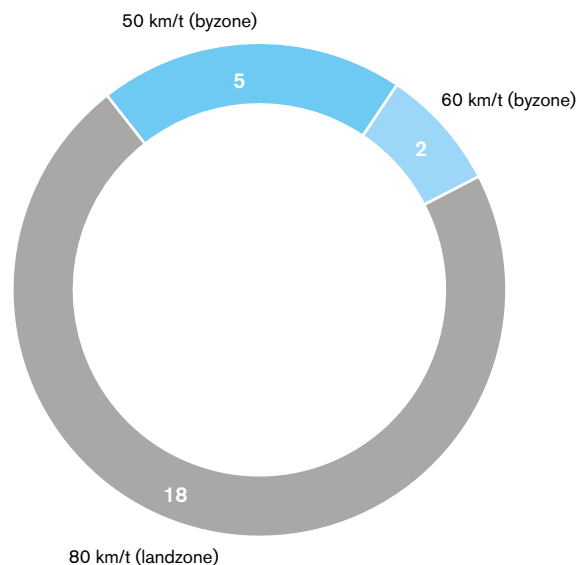
Figur 9. Ulykker fordelt efter den skilte hastighedsgrænse

18 ud af 25 ulykker er sket på en vej i landzone med den generelle hastighedsgrænse på 80 km/t, se figur 9. De sidste 7 ulykker er sket i byzone enten ved den generelle hastighedsgrænse på 50 km/t, eller ved en lokal hastighedsgrænse på 60 km/t.

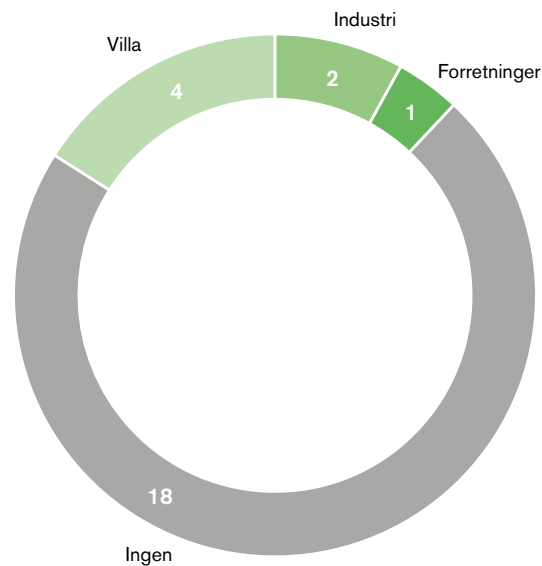
Figur 10. Ulykker fordelt på type af randbebyggelse

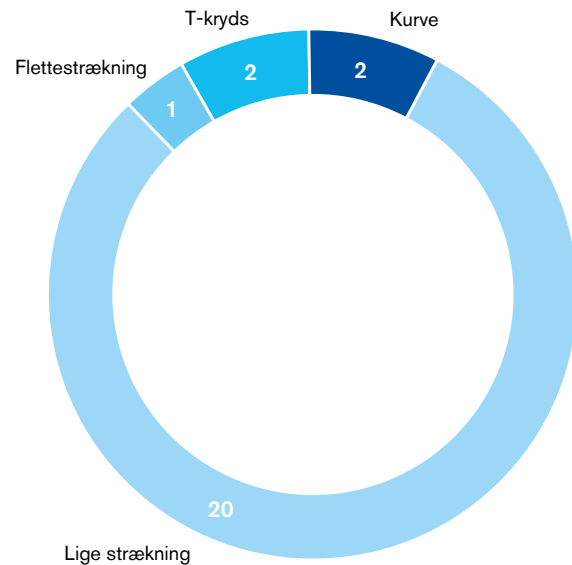
Figur 11. Ulykker fordelt på vejudformning

23 ud af 25 dødsulykker er sket på en 2-sporet vej. I 1 tilfælde er ulykken sket på en 4-sporet vej med enkeltrettet cykelfelt og midterrabat med autoværn. Denne ulykke er sket umiddelbart inden cyklisten har passeret sekundærvejen i et T-kryds.

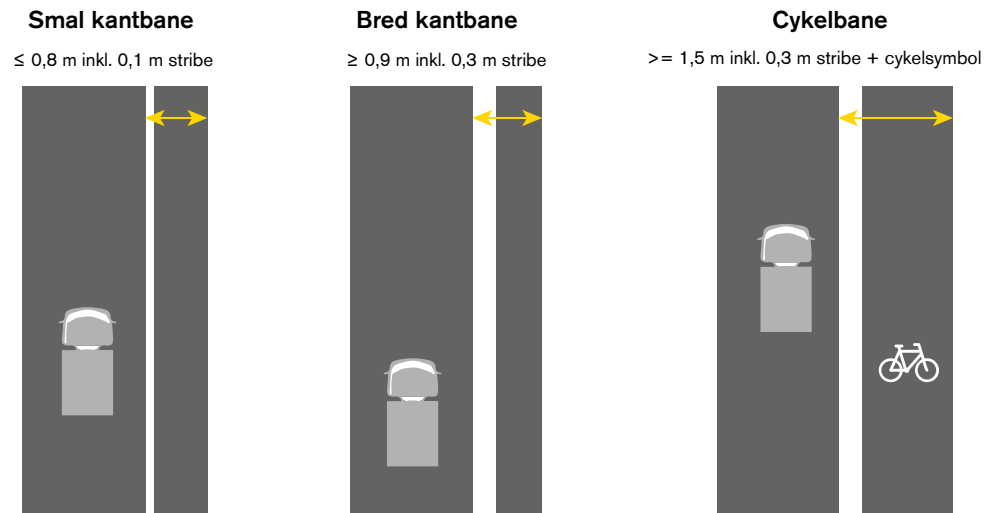
banebredden er større end eller lig med 0,9 m inkl. stribe, udføres kantlinjen som bred og med en 0,3 m bred stribe. Se figur 12.

En cykelbane skal udføres med en 0,3 m bred kantlinje og med en anbefalet bredde på min. 1,5 m inkl. stribe. Derudover skal en cykelbane afmærkes med V21 Cykelsymbol.

Figur 12. Kant- og cykelbanebredde jf. Bekendtgørelse om vejafmærkning

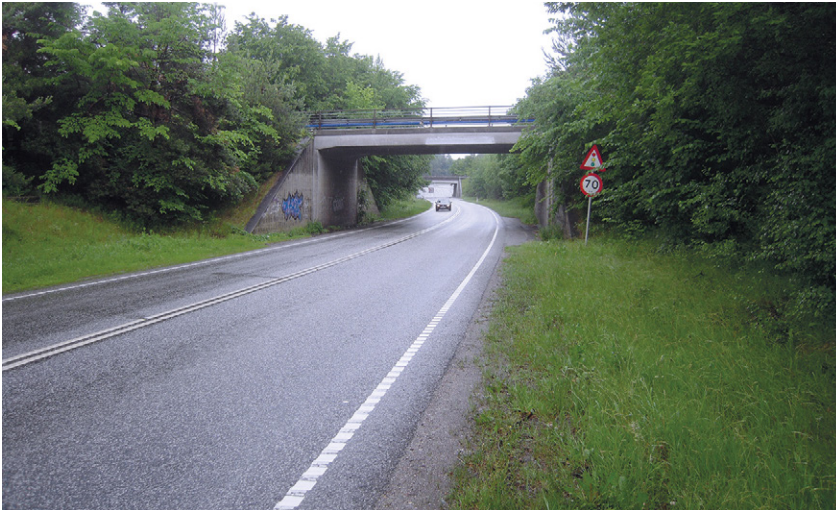
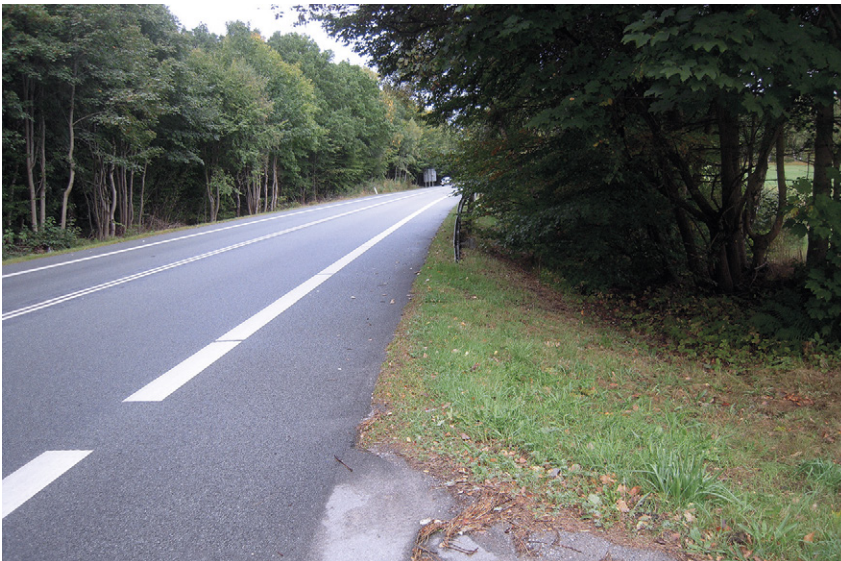
Figur 13. Eksempler på smal og bred kantbane

Der er altså ikke krav om en minimumsbredde for smalle kantbaner. En smal kantbane har udelukkende til formål at afgrænse kørebanen.

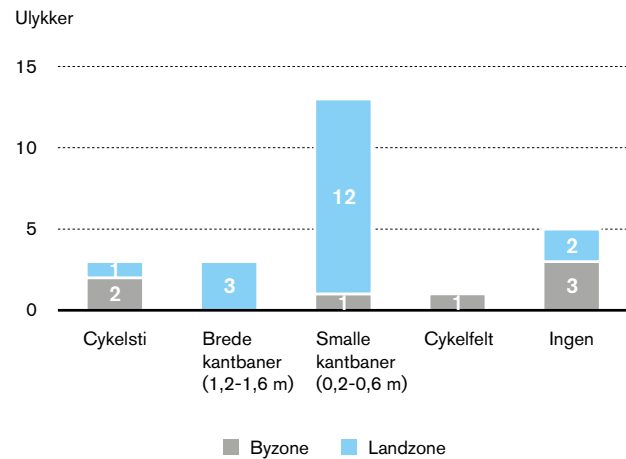
Figur 14. Ulykker fordelt efter cykelfaciliteter og kantbaner

De 18 ulykker, som er sket i landzone, er sket på veje uden cykelsti eller cykelfelt undtaget i 1 ulykke, hvor der var dobbeltrettet cykelsti i eget trace beliggende ca. 3 m fra kørebanen, som dog ikke blev benyttet af cyklisten.

I 2 ulykker i byzone har der været enkeltrettet cykelsti, og der er i begge tilfælde sket det, at cyklisten af ukendte årsager er væltet ud på kørebanen og er blevet påkørt.

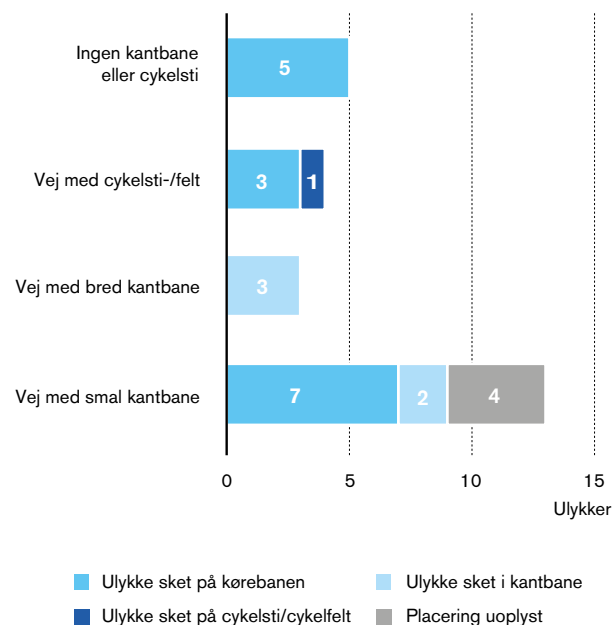
Som det ses på figur 15 kører cyklisten i 15 ulykker på kørebanen i ulykkesøjeblikket. I 5 af disse ulykker har der

ikke været kantbaner eller cykelfaciliteter langs vejen. I 7 af de 15 ulykker har der været en smal kantbane langs vejen.

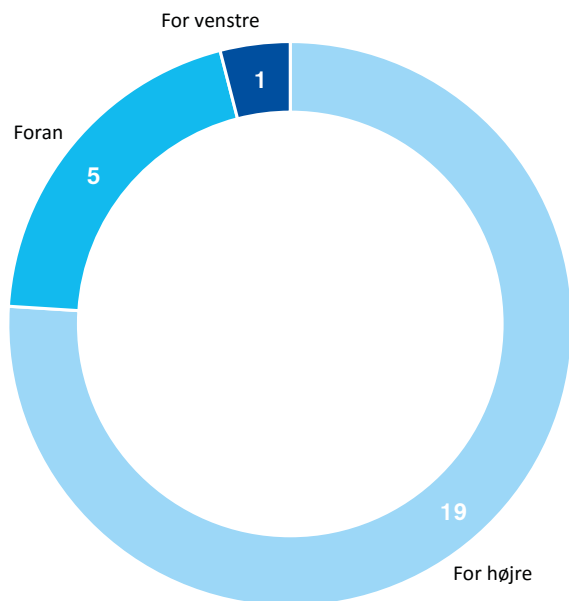
Figur 16. Ulykker fordelt efter kollisionspunkt på bilen

I de øvrige ulykker er kollisionspunktet enten "Foran" eller "For venstre".

I ulykken, hvor bilens kollisionspunkt er "For venstre", er bilisten af ukendt årsag kørt ud i den brede kantbane og har her påkørt cyklisten.

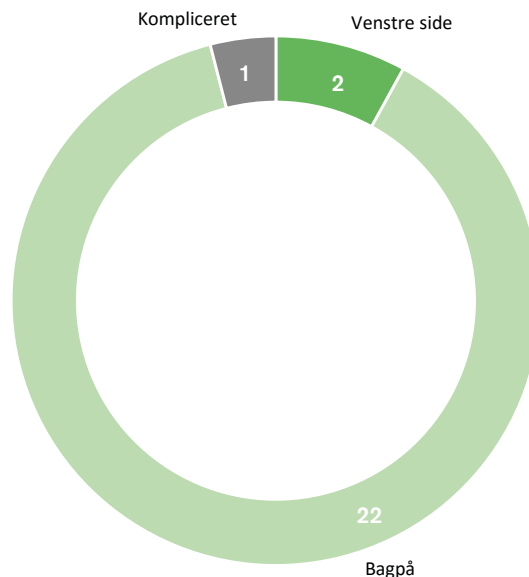
Figur 17. Ulykker fordelt efter kollisionspunkt på cyklen

Kollisionspunktet på cyklen er oftest bagpå, se figur 17. I de 2 ulykker, hvor cyklisten påkøres i venstre side, sker ulykken ved, at den ligeudkørende cyklist slår et pludseligt sving ud mod kørebanen og bliver påkørt.

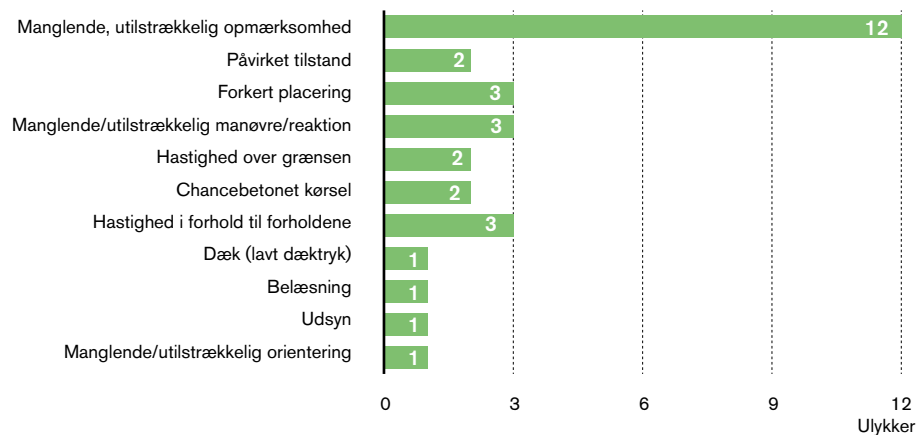
Figur 18. Ulykkesfaktorer knyttet til bilisten og bilen

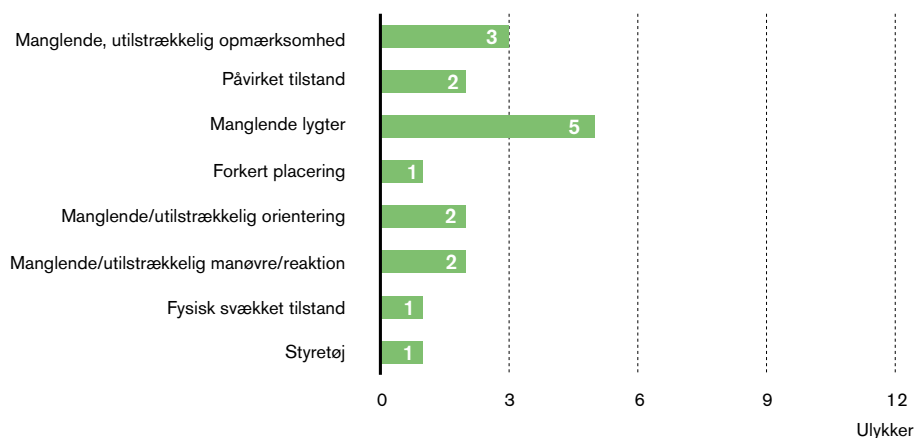
Figur 19. Ulykkesfaktorer knyttet til cyklisten og cyklen

Adfærdsrelaterede forhold udgør de hyppigste ulykkesfaktorer hos cyklisten, se figur 19.

1 ulykke er registreret med ulykkesfaktoren "Chancebetonet kørsel" på baggrund af, at cyklisten kører uden lys i mørke. Det vurderes, at ulykkesfaktoren for denne ulykke er fejlregistreret under denne kategori. Ulykken er samtidig registreret under "Lys og reflekser", hvilket synes mere korrekt.
